Prüfbericht 2023 Hauptprüfung

Bauwerksname	Brücke Hausstraße
Teilbauwerksname	Brücke Hausstraße
Kreis	Borken
Ort	Velen-Ramsdorf
Bauwerksrichtung	Nord - Süd
Bauwerksart	Plattenbrücke
Tragfähigkeit	Beschränkt auf 12 to
Baujahr	1951
Instandsetzung	2011

Zustandsnote: 2,3

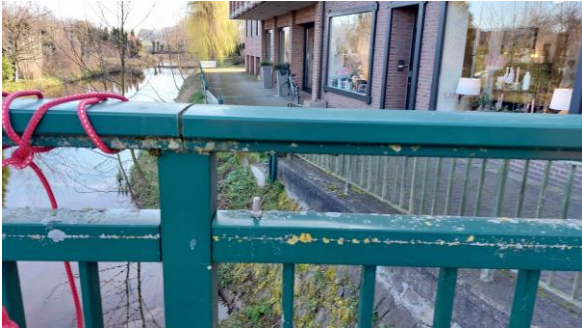
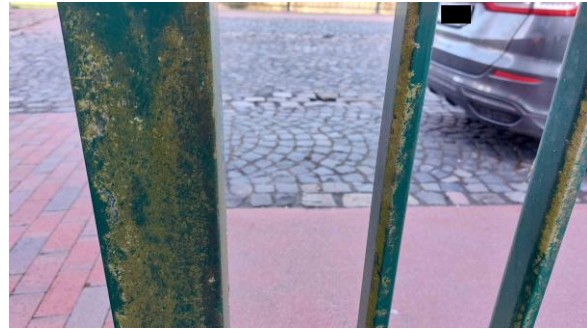
[1] S=0 V=0 D=1

Östlicher Handlauf mit loser/fehlender Schraube; Geländer Ost allg. stark bewittert mit Algen- und Flechtenwachstum; Allgemein hohe Anzahl an losen Muttern an Fußpunkten, händisch nachgezogen

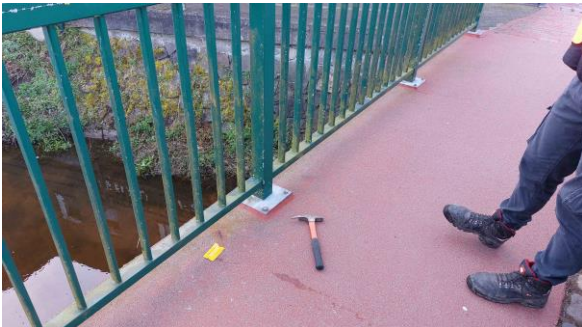
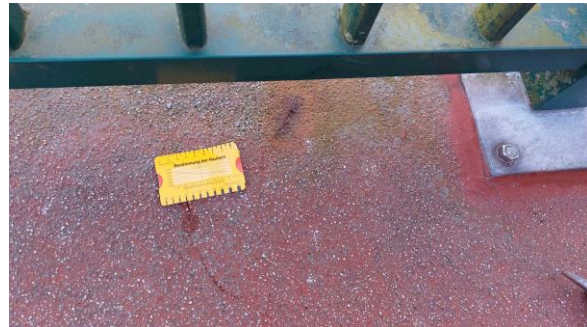
[2] S=0 V=0 D=1

Schadhafte OS-Beschichtung vor 9. Pfosten von Nord; 1,2 mm Riss; wasserführend/feucht; Korrosionsspuren

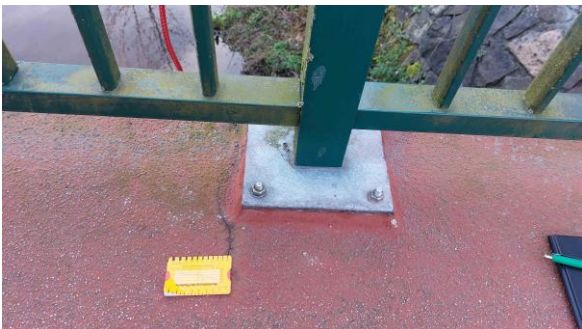
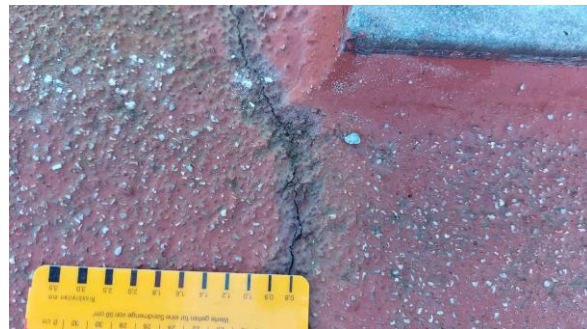
Schadhafte OS-Beschichtung vor 10. Pfosten von Nord; 0,8 mm Riss; Feuchtigkeit dringt ein

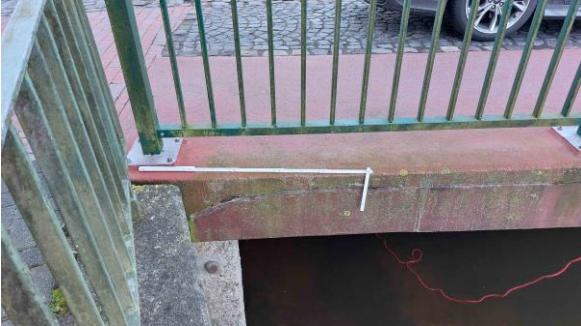
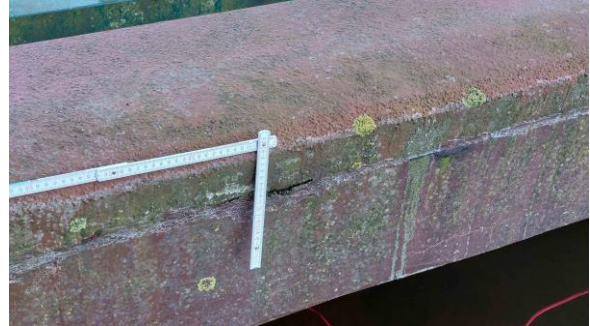
[3] S=0 V=0 D=1

Südöstliches Gesims mit offener Arbeitsfuge/Längsriss; einst dauerelastische Fuge porös; Feuchtigkeit dringt ein; Kappe auf Oberseite hohl klingend; Gesims allgemein stark bewittert mit Algen- und Flechtenwachstum

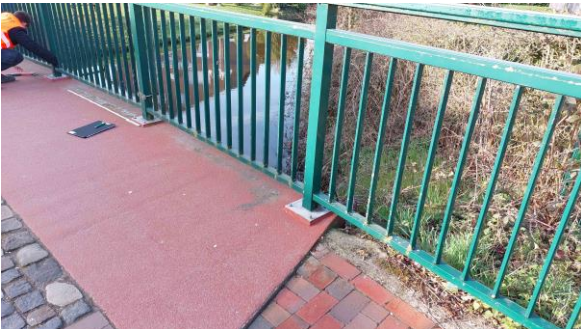
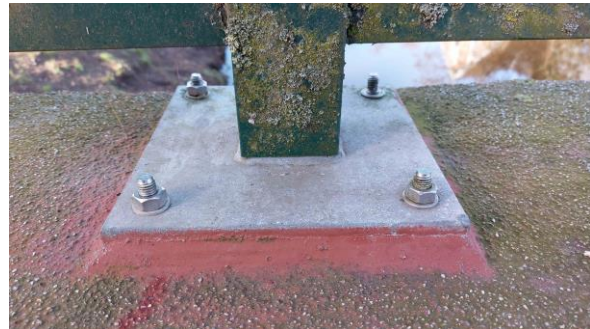
[4] S=0 V=0 D=1

Geländer West leicht bewittert; fehlende Mutter am Fußpunkt des 9. Pfo. v. Nord; Allgemein hohe Anzahl an losen Muttern an Fußpunkten, händisch nachgezogen

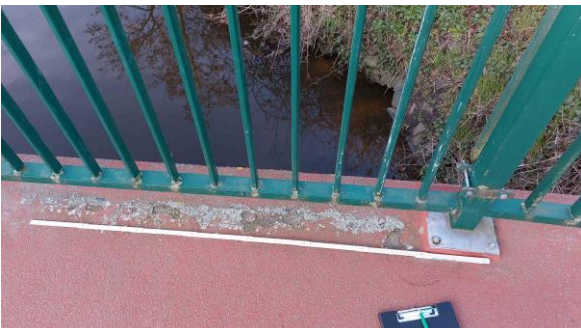
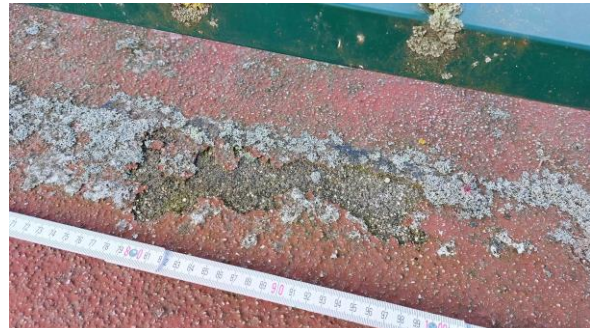
[5] S=0 V=0 D=1

Kappe West zwischen 3. +4. Pfo. von Nord; OS-Beschichtung schadhaft über L = 1,60 m; Algen- und Flechtenwachstum; Kappe oberseitig zum Gesims hin in Längsrichtung mit hohlem Klang

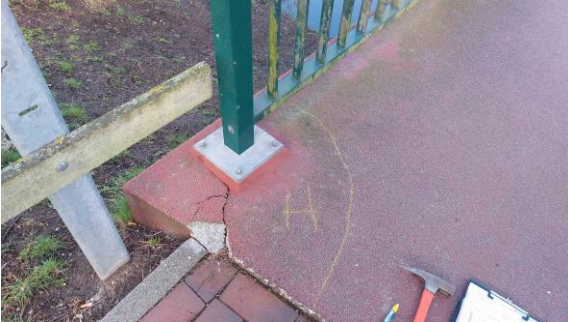
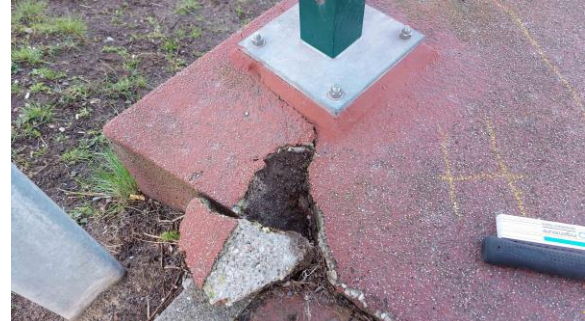
[6] S=1 V=1 D=2

Kappe/Gesims Südwest mit Betonausbruch ca. 20x20 cm, ca. 5 cm tief; Diagonalriss führt über Kappenoberseite bis runter ins Gesims; Pflaster v. Kappe leicht abgesackt; Kante im Gehweg von ca. 2 cm

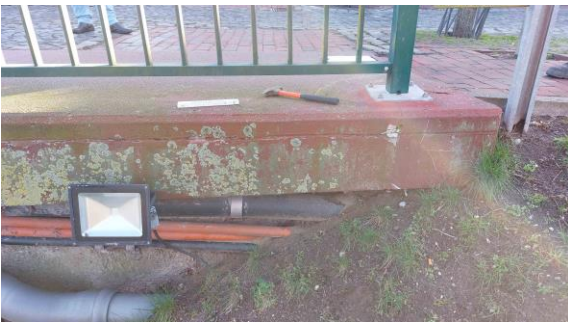
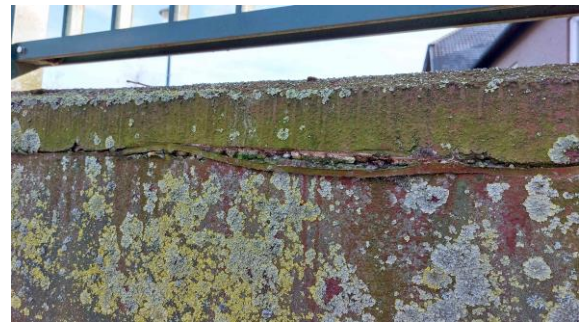
[7] S=0 V=0 D=2

Arbeitsfuge offen mit eindringender Feuchtigkeit; dauerelastisches Fugenmaterial porös und abgängig; Gesimsfläche stark bewittert mit Algen- und Flechtenwachstum; Kappe oberseitig in Längsrichtung hohl klingend (vgl. [5])

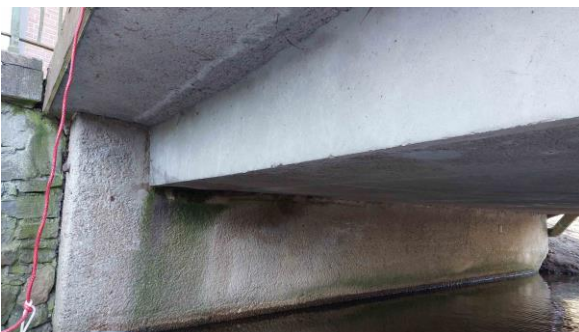
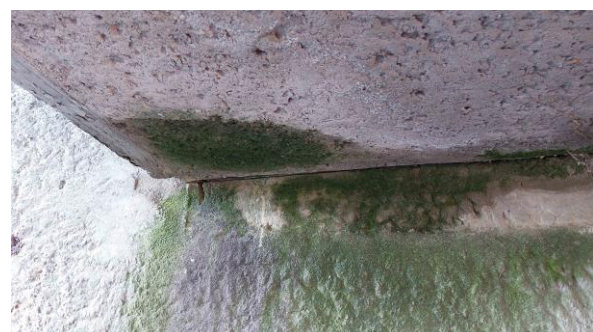
[8] S=1 V=0 D=2

Widerlager/Lager Südost: Feuchtigkeitsbeanspruchung/Undichtigkeit lässt auf undichte, rückwärtige Bauwerksfuge zwischen Überbau und Widerlager schließen; Algenwachstum; allgemein offenporiges/augenscheinlich ausgespültes Gefüge; keine Hohlstellen festgestellt

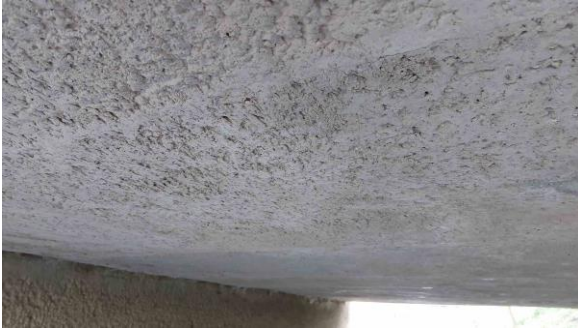
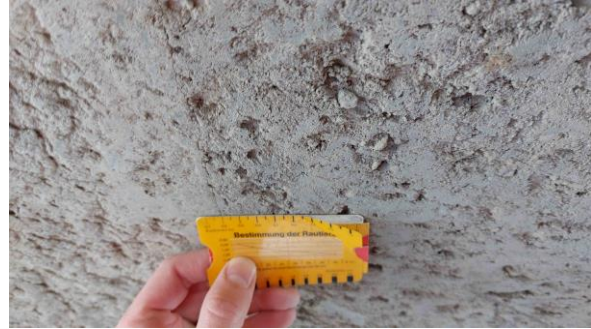
[9] S=0 V=0 D=1

Untersicht: offenporiges Gefüge durch Spritzbetoninstandsetzung; Längsrisse $\leq 0,20$ mm in regelmäßigen Abständen $e \approx 1,10$ m; keine Hohlstellen und/oder Korrosion feststellbar

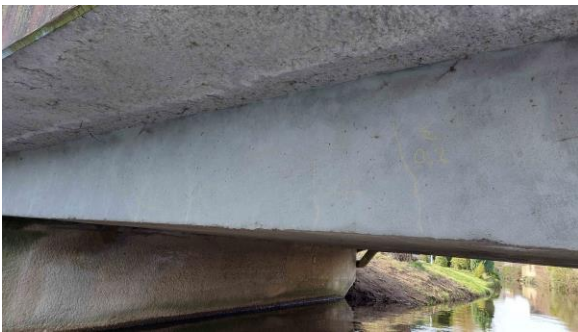
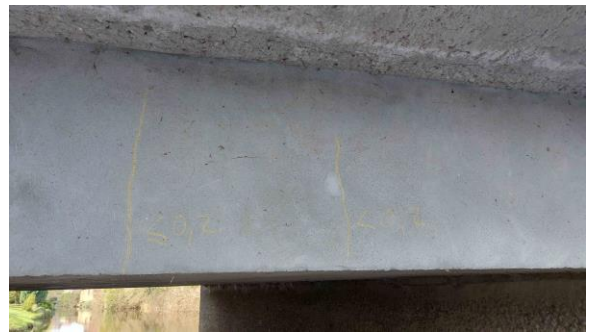
[10] S=0 V=0 D=1

Ansicht: instandgesetzte, glatte Oberfläche; Querrisse $\leq 0,20$ mm in regelmäßigen Abständen $e \approx 0,40$ m

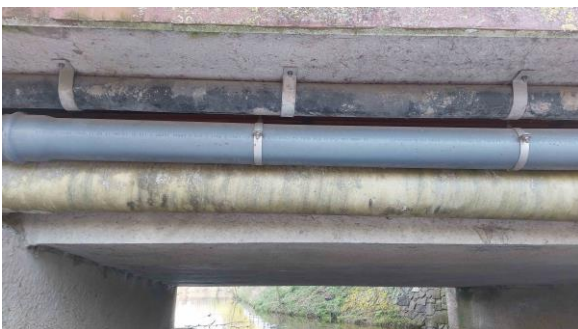
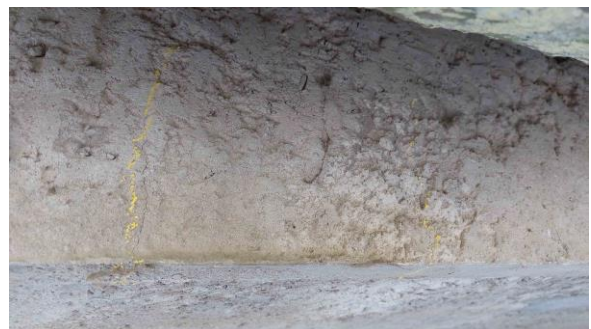
[11] S=0 V=0 D=1

Ansicht: instandgesetzte, offenporige Oberfläche; Abhängung der Leitungen in Ordnung; Querrisse $\leq 0,20$ mm in regelmäßigen Abständen $e \approx 0,40$ m (analog zur Ostseite)

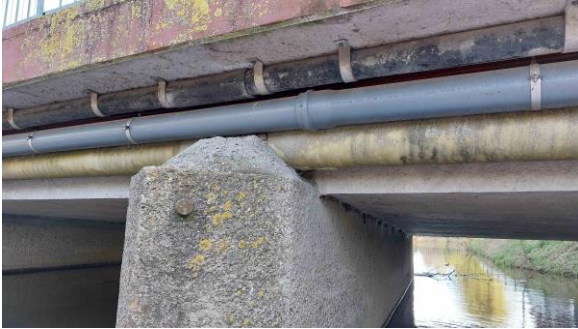
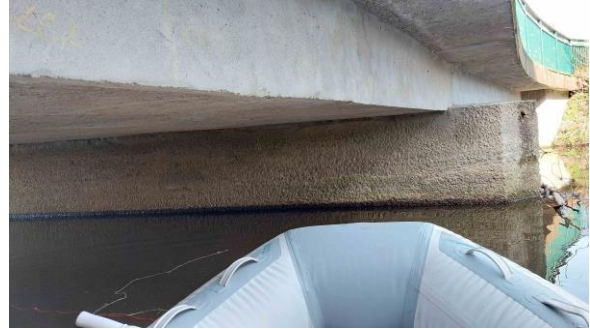
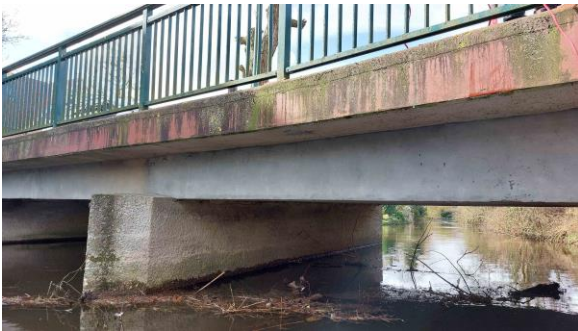
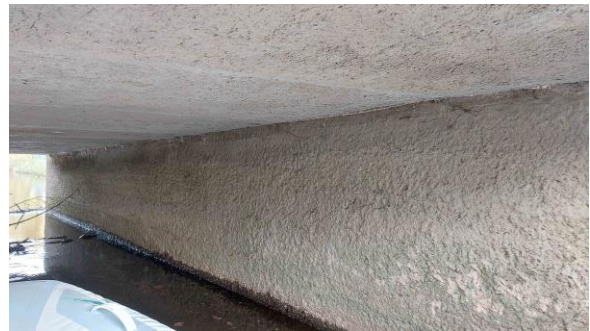
[12] S=0 V=0 D=0-1

Pfeiler mit allgemein offenporigem/augenscheinlich ausgespültem Gefüge; keine Hohlstellen/Risse/Korrosion festgestellt; Feuchtebeanspruchung und Algen-/Flechtenwachstum; am Mittelpfeiler angespültes Treibgut/Geäst vermindert Durchflussquerschnitt bis runter in die Fließsohle; augenscheinliche bzw. durch „Stochern“ festgestellte Ansammlung von Sediment/Schlamm oberhalb der planmäßigen Fließsohle beschränkt Durchflussquerschnitt zusätzlich

Es wird empfohlen die aktuell eingeschränkte Durchflussfähigkeit des Bauwerkes (vgl. [12]) durch Freimachen/Säubern des Mittelpfeilers wiederherzustellen.

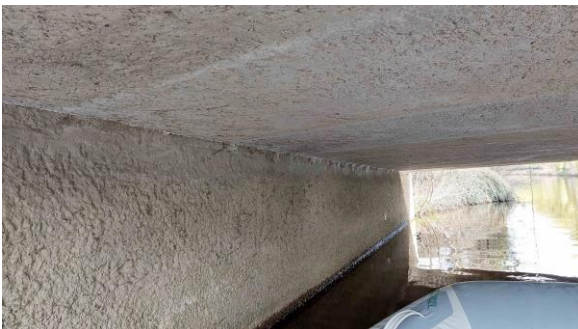
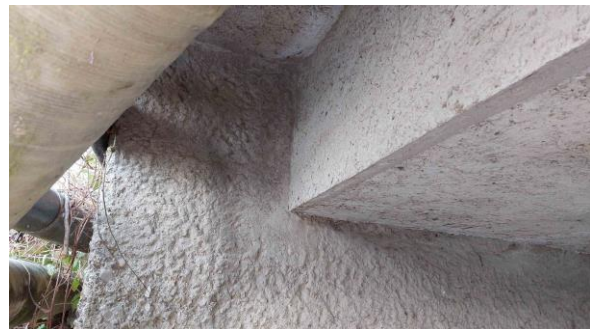
[13] S=0 V=0 D=0-1

Algenwachstum; Allgemein offenporiges/augenscheinlich ausgespültes Gefüge; keine Hohlstellen festgestellt

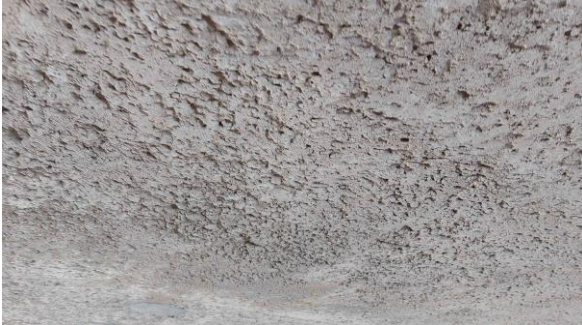
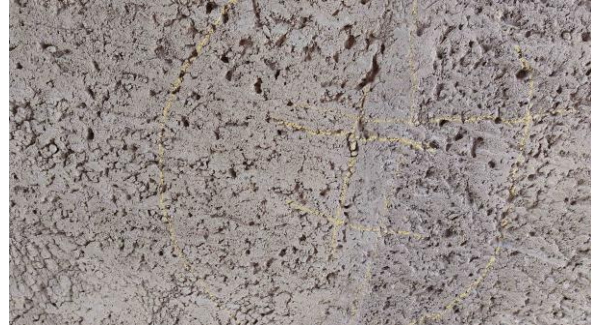
[14] S=0 V=0 D=1

Untersicht: offenporiges Gefüge durch Spritzbetoninstandsetzung; Längsrisse $\leq 0,20$ mm in regelmäßigen Abständen $e \approx 1,10$ m (analog zu Überbauunterseite Süd); Hohlstelle ca. 30×30 cm im Bereich von zwei, sich kreuzenden Rissen (Längsriss und Querriss jeweils $< 0,20$ mm) Lage siehe Skizze

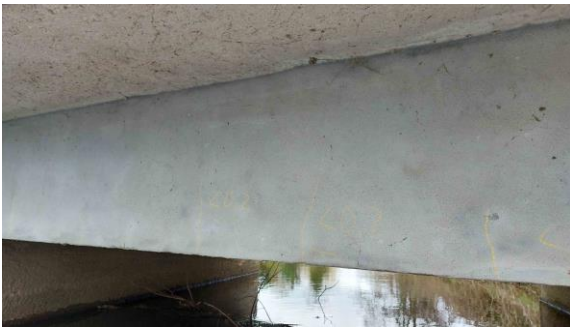
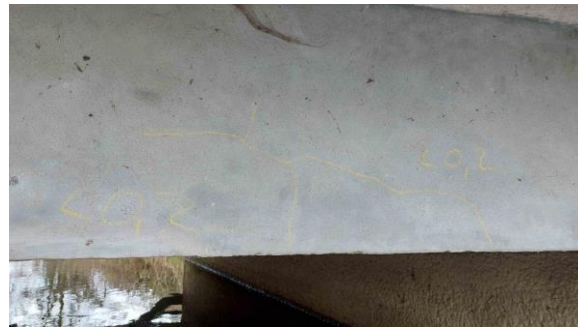
[15] S=0 V=0 D=1

Ansicht: instandgesetzte, glatte Oberfläche; Querrisse und netzartige Risse $< 0,20$ mm in regelmäßigen Abständen $e \approx 0,40$ m

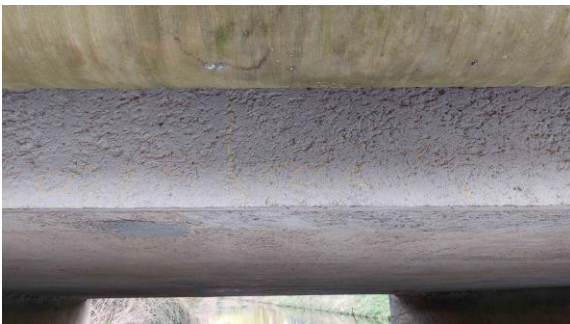
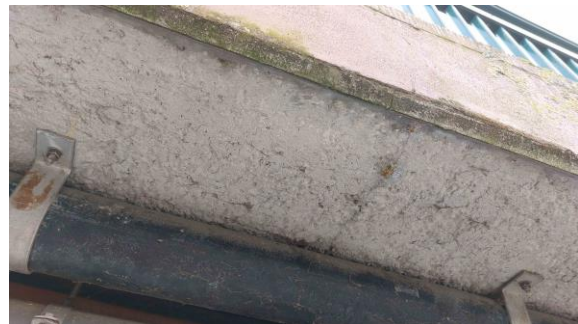
[16] S=0 V=0 D=1

Ansicht: instandgesetzte, offenporige Oberfläche; Querrisse $< 0,20$ mm in regelmäßigen Abständen $e \approx 0,40$ m; Untersicht Kragarm Nordwest: Querriss mit leichter Rostfahne, größtenteils zugesintert; Abhängungen der Leitungen in Ordnung
