Baumfachliche Stellungnahme

Baumfachliche Stellungnahme für die Neugestaltung des Burg- und Kirchplatzes und der alten Busspur an der Sekundarschule in Velen-Ramsdorf

Projektnummer: 220347

Ort der Untersuchung: Ortskern, Kirchenliegenschaft und Sekundarschule in Ramsdorf, 46342 Velen

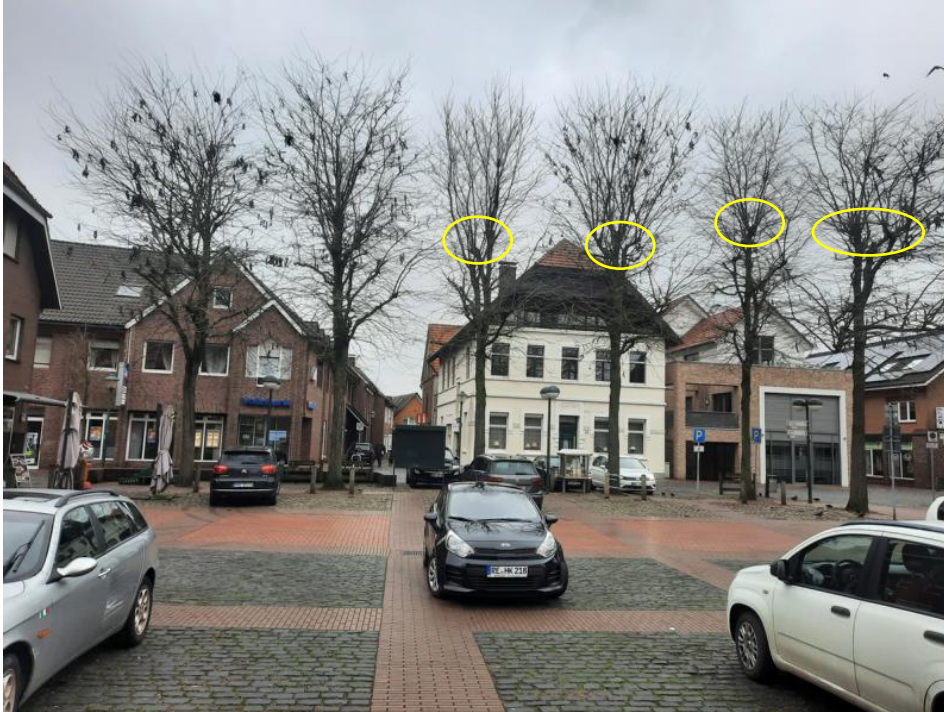
Die natürliche Wuchsform, bzw. Habitus der Bäume ist aufgrund von sog. Kronenkappungen, hier Entfernung des Zentraltriebes sowie aller Nebenkronenteile im Grob- und Starkastbereich, nicht mehr gegeben (siehe Abbildung 7). Im Bereich der Kappungsstellen haben sich eine Vielzahl von Trieben / Reiteraten gebildet, die die neue nicht arttypische Kronenform aktuell prägen. Die Astanbindungen der Neuaustriebe in derartigen Kappungsbereichen sind nicht optimal, pflegintensiv und führen dazu, dass derartige Kronen regelmäßig hinsichtlich Astbruchversagen aufgrund von optimalen Astanbindungen im Kappungsbereich, bzw. Verkehrssicherheit gesichtet und entsprechend baumpflegerisch bearbeitet werden müssen.

Abbildung 7: Lederhülsenbäume mit gekappten Kronen, fehlender arttypischer Wuchs, Kappungsbereich exemplarisch gelb markiert

Ziel bei einem Erhalt der Bäume sollte sein, dass die Kronen einen arttypischen Aufbau entwickeln können und dass im Sinne des Baumerhalts und der Verkehrssicherheit zukünftige Baumarbeiten gemäß den anerkannten Richtlinien, der ZTV - Baumpflege, aktuelle Version ausgeführt werden.

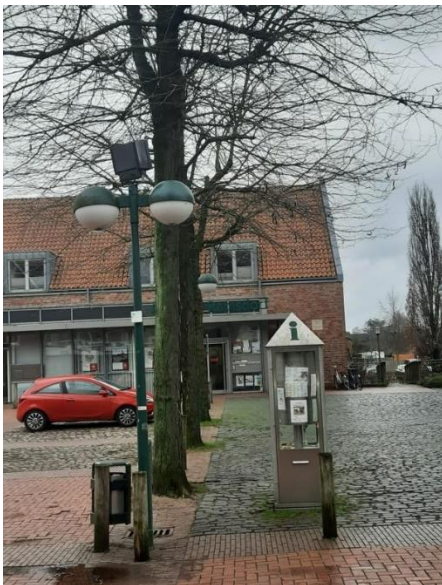
Die in 1 m Höhe ermittelten Stammdurchmesser der Lederhülsenbäume betragen zwischen 35 und 60 cm und die Kronendurchmesser 4 bis 9 m. Die Baumscheiben der Bäume sind überpflastert und bis an den Stammfuß entsprechend versiegelt, was aktuell zu Pflasteranhebungen und Stolperkanten durch das Dickenwachstum der Wurzeln im Kronentraufbereich der Bäume geführt hat (siehe Abbildung 8).

Abbildung 8: Bäume Nr. 16, 17 und 18 mit Pflasteranhebungen.

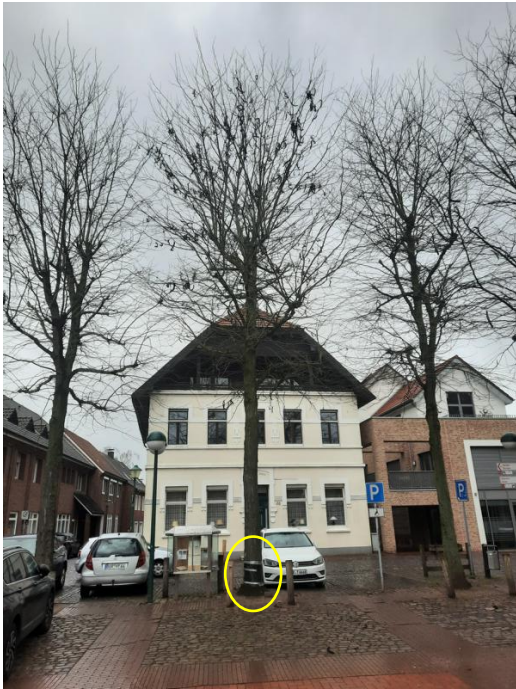
Durch die Nutzung des Burgplatzes als Parkplatz, sind an einigen Bäumen Anfahrtschäden erkennbar, wie z.B. an Baum Nr. 23, der bereits mit UV-beständiger Folie im Wundbereich fachgerecht versorgt wurde (siehe hierzu Abbildung 9).

Abbildung 9: Anfahrtschadensversorgung an Baum Nr. 23

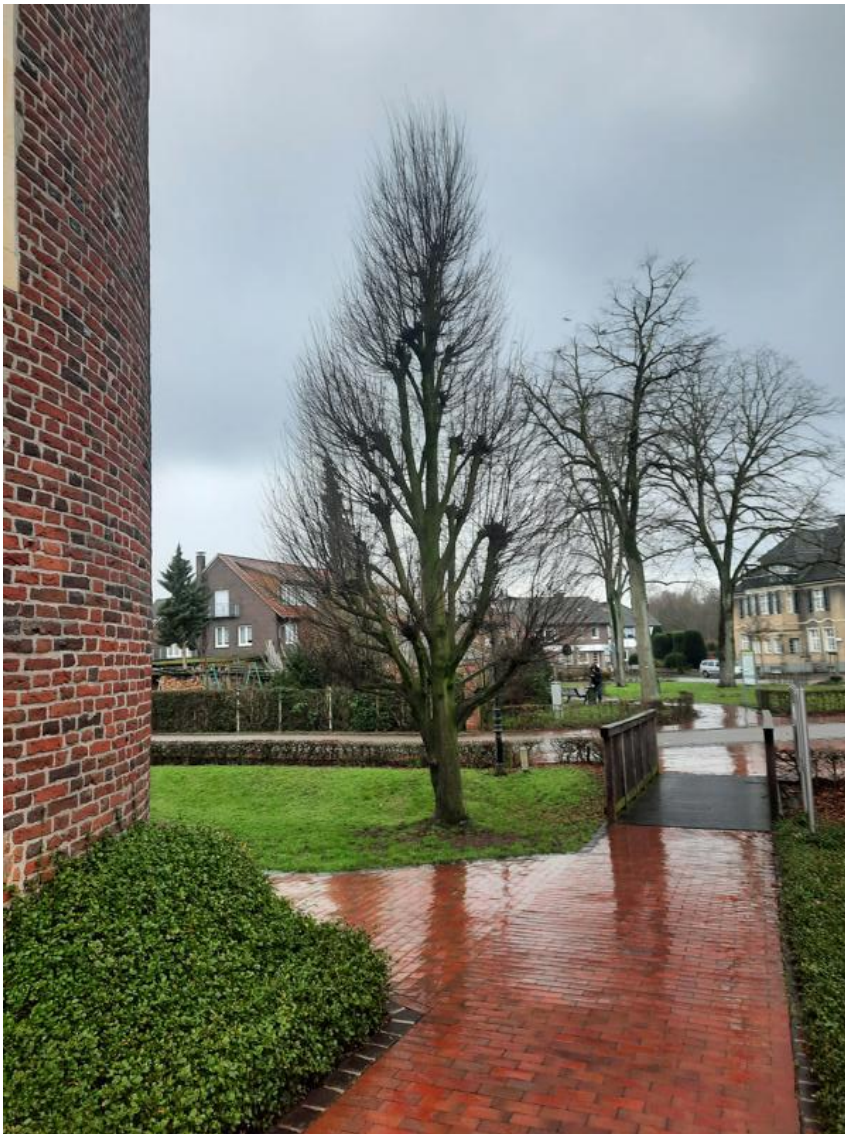
Abbildung 10: Hainbuche

Die aktuelle Lebenserwartung der Hainbuche wird zum aktuellen Zeitpunkt am Standort auf ca. 70 Jahre geschätzt, da der Baum u.a. eine gute Vitalität und ein ausreichendes Wundreaktionsvermögen aufzeigt.

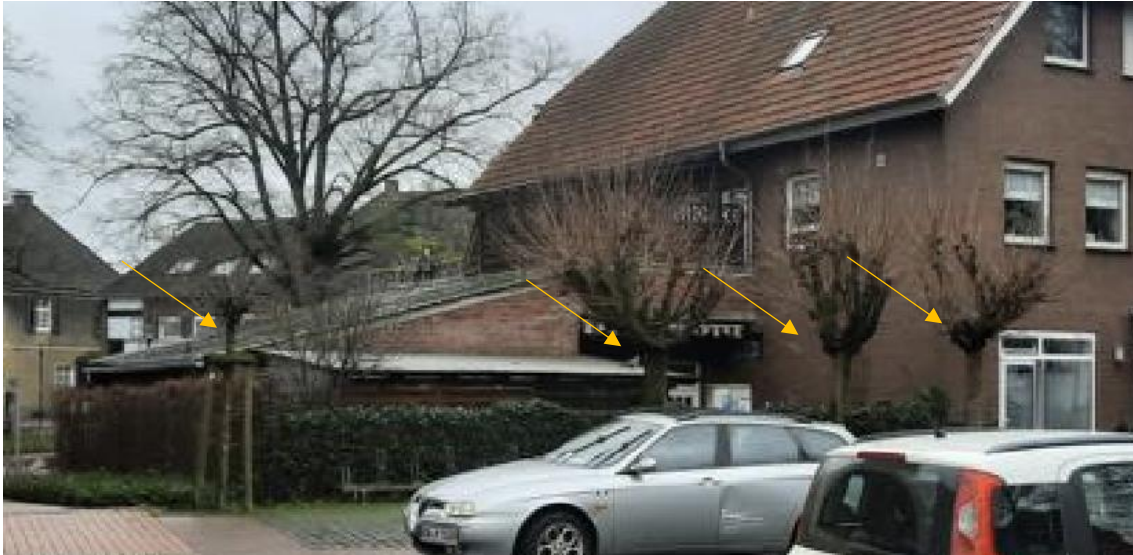
Abbildung 11: Ahornbäume

Die Ahornreihe im süd-westlichen Bereich des Burgplatzes befindet sich in überpflasterten Pflanzscheiben und die Bäume weisen erhebliche Kronenschnitte / Kappungsstellen auf. Die Lebenserwartung dieser Bäume wird aufgrund der Vorschäden, Baumart und Sorte auf ca. 20 Jahren eingeschätzt.

Sachverständigenseits wurde die Erhaltungswürdigkeit dieser Bäume als gering definiert aufgrund des Alters, des Habitus und der Vorschäden.

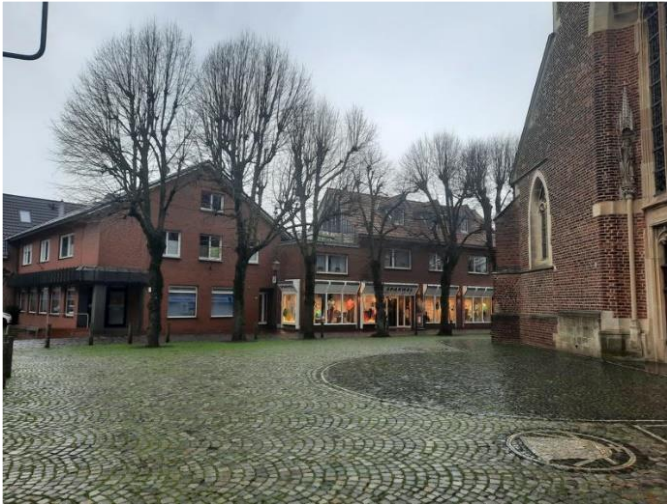
Abbildung 12: Linden und Pflasterflächen

Die Abbildung 12 dokumentiert die überwiegend gute Vitalität der Linden, die sich in dem Kronenbild, der Wüchsigkeit der Kronen / Stämme und der Fähigkeit des Baumes Wunden effektiv zu überwallen, darstellt.

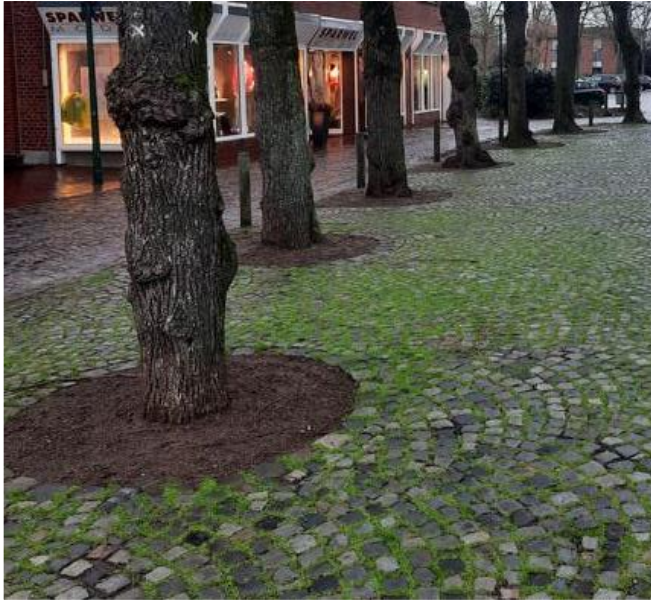
Abbildung 13: Baumscheiben und Stammfüße der Linden

Im Wurzelraumbereich wurden nur sehr geringe Pflasteranhebungen festgestellt.

Einige Stammfüße und Wurzelanläufe sind leicht durch mechanischen Einflüsse beschädigt. Die Baumscheiben, welche ebenfalls in Abbildung 13 zu sehen sind, bieten ausreichend Platz für weiteren Dickenzuwachs und wurzelverfügbaren Gasaustausch.

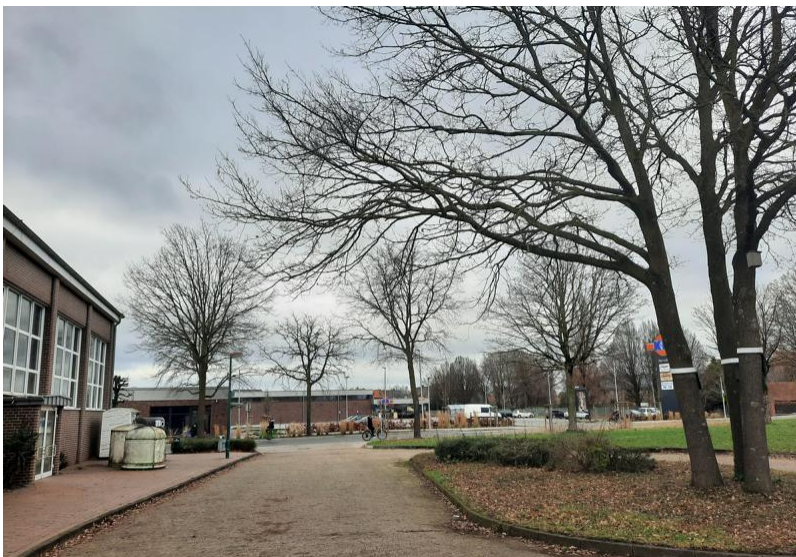
Die Bäume wurden ca. 1960 gepflanzt und weisen somit ein Alter von ca. 60 Jahren auf. Sie weisen einem ihrem Alter entsprechenden Habitus und ausreichende Verkehrssicherheit auf.

An den Stämmen der drei Eichen, sowie weiterer Eichen im Umkreis, befinden sich Ringfallen für Eichenprozessionsspinner. Es wird sachverständigenseits empfohlen, diese zu entfernen, da für diese Systeme bis dato keine ausreichende Funktionserfüllung erkennbar war, gemäß mehrjährigen Erfahrungen im Bereich der EPS – Bekämpfung.

Die Eichen befinden sich in der sog. Reifephase und weisen eine insgesamt gute Vitalität auf und haben eine aktuelle Lebenserwartung von ca. 80 Jahren. Sachverständigenseits wird die Erhaltungswürdigkeit dieser Bäume als hoch eingeschätzt insbesondere aufgrund der gestalterischen, klimatischen, gesundheitlichen und ökologischen Funktion.

Abbildung 14: Eichen am Standort Sekundarschule
