Ministerium für Umwelt,
Naturschutz und Verkehr
des Landes Nordrhein-Westfalen

Zukunftsnetz Mobilität NRW

Planersocietät Frehn Steinberg Partner GmbH

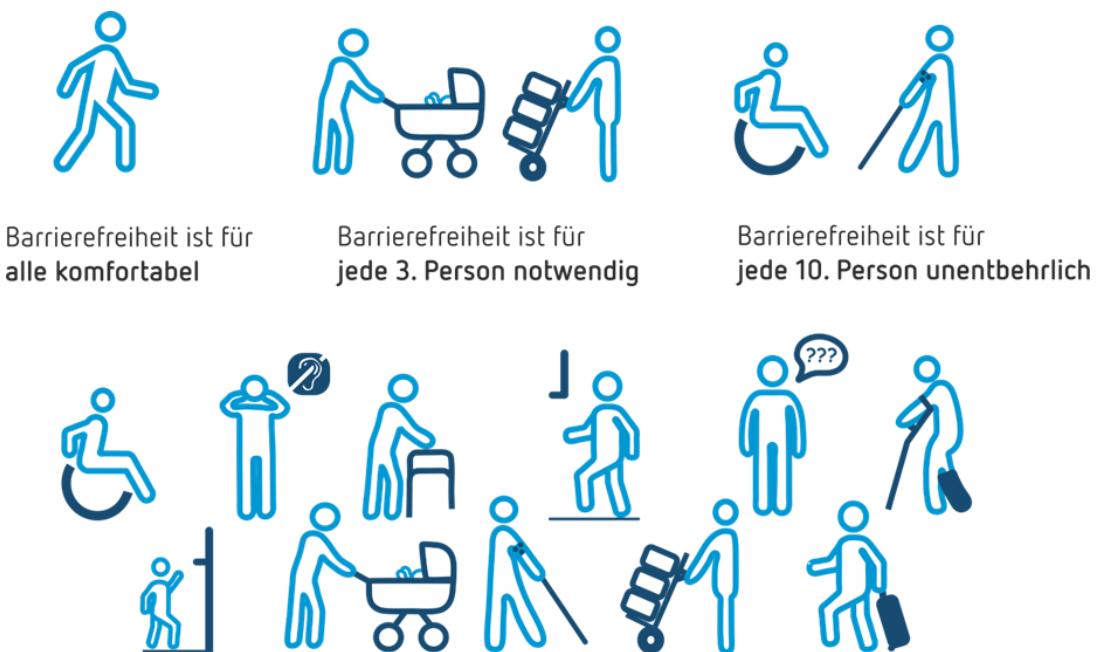
Abbildung 6: Barrierefreiheit

Eine barriearme Nutzung muss sowohl im Längsverkehr als auch im Querverkehr geben sein. Dazu gehören u.a. barrierefreie Gehgassen, Oberflächen, Stadtmobiliar, Treppeanlagen, Querungsanlagen oder die barrierefreie Gestaltung von Verknüpfungspunkten des ÖPNV. Die wichtigsten Elemente der Barrierefreiheit werden nachfolgend näher erläutert und nach Längsverkehr und Querverkehr unterschieden. Mit dem Längsverkehr ist besonders der Verkehr auf der Strecke entlang von Gehwegen gemeint, der Querverkehr bezieht sich auf Situationen im Straßenraum, bei denen die Fahrbahn gequert werden muss.

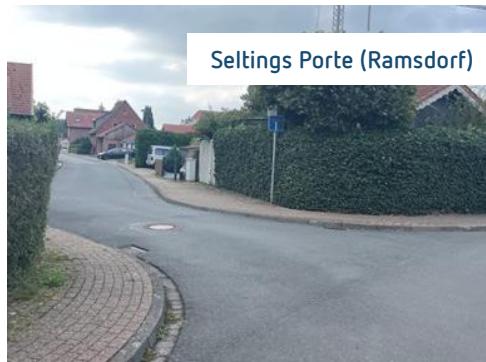
Sæltungs Porte (Ramsdorf)

Einige Querungsstellen in Velen und Ramsdorf weisen hohe oder unebene Borde auf. Diese sind häufig an Straßeneinmündungen in Wohngebieten zu finden. Besonders für Personen, die in der Bewegung eingeschränkt sind oder rollende Fortbewegungsmittel mit sich führen, können hohe Borde ein unüberwindbares Hindernis bedeuten oder ihnen zumindest das Queren erschweren. Auch starke Gehwegneigungen an Grundstückszufahrten bedeuten Komforteinbußen, insbesondere für mobilitätseingeschränkte Menschen.

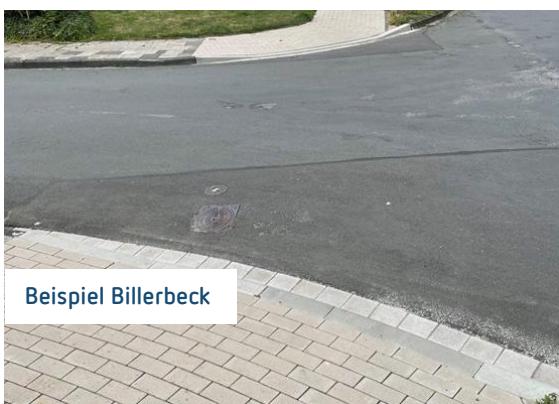
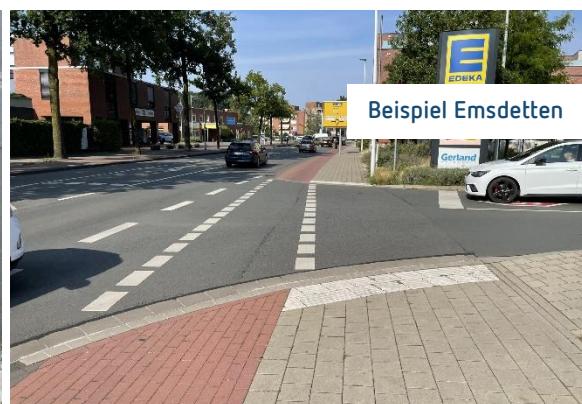
Good-Practice-Beispiele: Querungsstellen mit abgesenkten Bordsteinen und taktilem Elementen

Beispiel Billerbeck

Beispiel Emsdetten

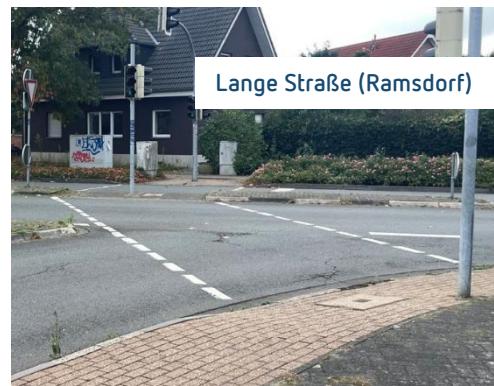
Problematik Es kann unterschieden werden zwischen Querungen, die einen Vorrang für den Fußverkehr einräumen (LSA, FGÜ) und zwischen solchen, an denen der Fußverkehr wertpflichtig ist (Gehwegnasen, Querungshilfen). Einige Querungsanlagen weisen Mängel in der Barrierefreiheit auf: Abgenutzte Markierungen, Oberflächenschäden, fehlende taktile Bodenindikatoren oder fehlende akustische und taktile Elemente an Lichtsignalanlagen schränken den Gehkomfort und die Sicherheit zu Fuß gehender ein.

Maßnahmenempfehlung Bodenindikatoren sollten an allen Querungsanlagen zum Standard gehören. Um allen Personengruppen gerecht zu werden, ist nach Möglichkeit immer eine getrennte Überquerungsstelle mit differenzierter Bordhöhe (6 cm Bordhöhe für seingeschränkte Personen und eine Nullabsenkung für geingeschränkte Personen) einzurichten. Dabei ist auf eine kotrastierende Gestaltung zu achten. An Lichtsignalanlagen ist das „Zwei-Sinne-Prinzip“ anzuwenden, bei dem mindestens zwei Sinne (visuell, taktil, akustisch) angesprochen werden, um der Barrierefreiheit gerecht zu werden. Neben Bodenindikatoren wird für Lichtsignalanlagen daher die Ausstattung mit taktilen Signalgebern und akustischen Orientierungs- und Freigabesignalen empfohlen.

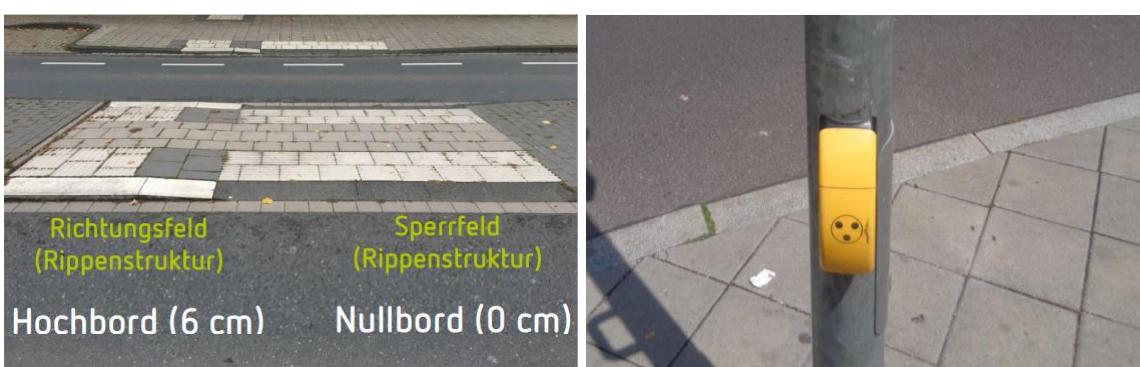
Good-Practice-Beispiele: differenzierte Bordhöhe und taktiler Signalgeber

- u.a. LSA Borkener Straße/Lange Straße (Ramsdorf)
- Maßnahmenprogramm zur barrierefreien Ausstattung von Querungsanlagen entlang von Hauptfußwegeachsen und an sensiblen Einrichtungen bei Neubau- und Umbaumaßnahmen berücksichtigen

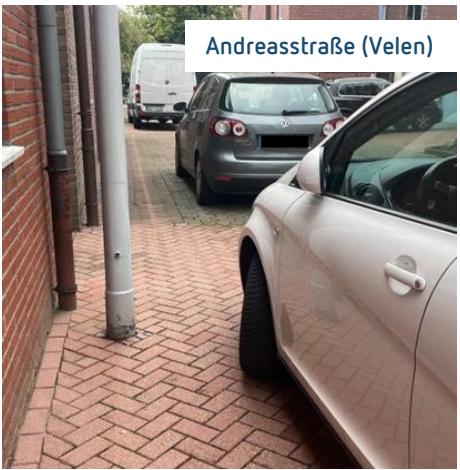
Problematik	<p>In einigen Straßen sind die Gehwege teilweise baulich (sehr) schmal. Zudem gibt es Abschnitte in Velen und Ramsdorf, in denen die nutzbare Gehwegbreite zusätzlich durch Hindernisse wie Poller, Verkehrsschilder, abgestellte Fahrräder und Autos oder Mülltonnen eingeschränkt wird. Insbesondere für Menschen mit erhöhtem Platzbedarf (z.B. Kinderwagen, Rollstuhl), aber auch bei Begegnungsverkehr auf dem Gehweg stellen solche Elemente Hindernisse dar und schränken den Bewegungsraum ein. Des Weiteren werden sie von seingeschränkten Personen schlecht wahrgenommen, da oftmals eine kontrastreiche Gestaltung fehlt.</p>

<p>Andreasstraße (Velen)</p>
Maßnahmenempfehlung	<p>Generell sollen Gehwege von Hindernissen jeglicher Art freigehalten werden. Hindernisse, wie z.B. Poller, sollten daher entfernt oder versetzt werden. Wenn dies nicht möglich ist, so sind die Infrastrukturelemente (z.B. Verkehrsschild) kontrastreich zu gestalten und mit Retroreflektoren auszustatten, damit diese auch von seingeschränkten Personen wahrgenommen werden können. Auch sollte hinsichtlich der Barrierefreiheit eine nutzbare Gehwegbreite von 1,20 m verbleiben, um Personen mit erhöhtem Platzbedarf die Nutzbarkeit zu ermöglichen. Im Falle der Andreasstraße wird die Neuordnung der öffentlichen Parkflächen empfohlen.</p>

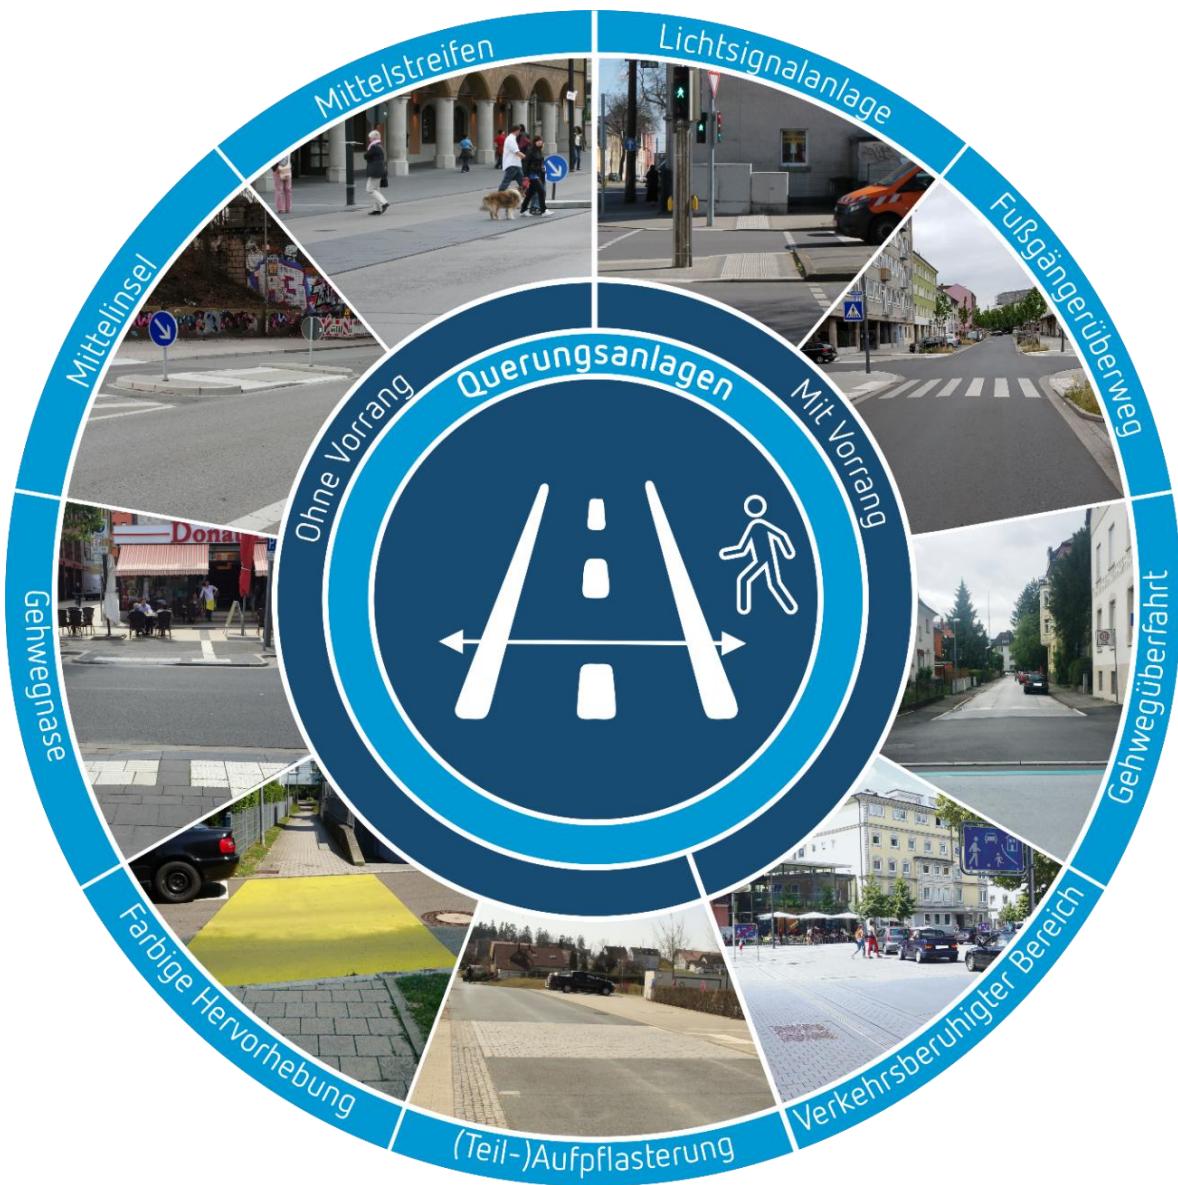
Abbildung 7: Unterschiedliche Überquerungsanlagen

Der genaue Einsatz (vgl. FGSV 2002, S.19 - 22) und die Ausgestaltung einzelner Querungsanlagen sind den Richtlinien der FGSV zu entnehmen:

- Fußgängerüberwege: FGSV 2022, S.22; DIN 67523
- Lichtsignalanlagen: FGSV 2002, S. 22-24; RiLSA 2015
- Querungshilfen: FGSV 2002, S. 25-28

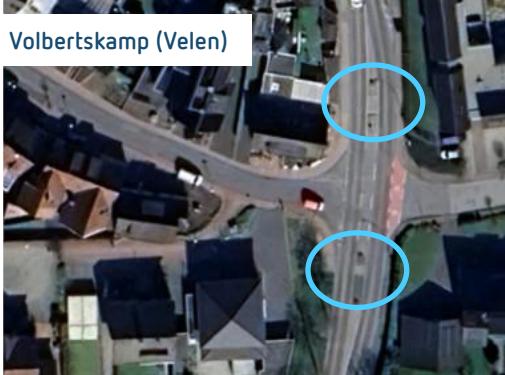
Problematik	<p>Im Bereich der Straße Volbertskamp in Velen fehlen gesicherte Querungen mit Vorrang für den Fußverkehr. Zwar bestehen Mittellinseln, diese werden dem Querungsbedarf jedoch nicht gerecht, insbesondere, weil auf diesem Abschnitt Tempo 50 erlaubt ist. Da es sich um einen wichtigen Schulweg zu Grund- und Gesamtschule handelt, sind gesicherte und gut erkennbare Querungen notwendig, um Kindern aus den angrenzenden Wohngebieten eine sichere Straßenüberquerung zu ermöglichen.</p>

<p>Volbertskamp (Velen)</p>
Maßnahmenempfehlung	<p>Zur sicheren und vorrangigen Führung des Fußverkehrs wird die Prüfung zur Einrichtung eines Fußgängerüberwegs empfohlen. Da es sich hierbei um einen wichtigen Schulweg handelt – sowohl zur Grundschule als auch zur Gesamtschule aus den angrenzenden Wohngebieten – ist eine gesicherte Querung von besonderer Bedeutung. Bei der Prüfung sollten nicht nur die Fußverkehrszahlen, sondern insbesondere die Kriterien aus dem Erlass von 2002 zur Einrichtung von Fußgängerüberwegen Berücksichtigung finden.</p>

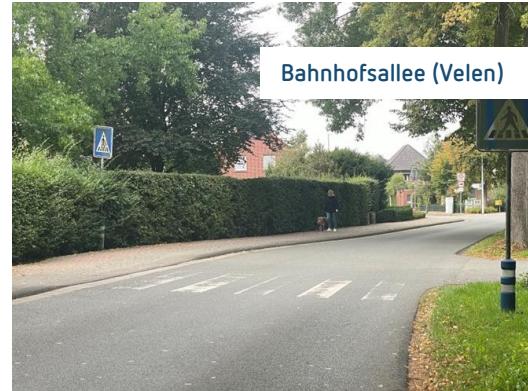
Der Fußgängerüberweg endet im Grünstreifen und bietet somit keine durchgehende, befestigte Wegeverbindung. Die Markierungen sind stark verblasst und die Beleuchtung ist unzureichend, wodurch die Erkennbarkeit des Übergangs deutlich vermindert wird. Zudem bestehen klare Defizite in der Barrierefreiheit, etwa durch unebene Anschlussflächen und fehlende taktile Elemente. Insgesamt beeinträchtigen diese Mängel die Sicherheit und Nutzbarkeit des FGÜs erheblich.

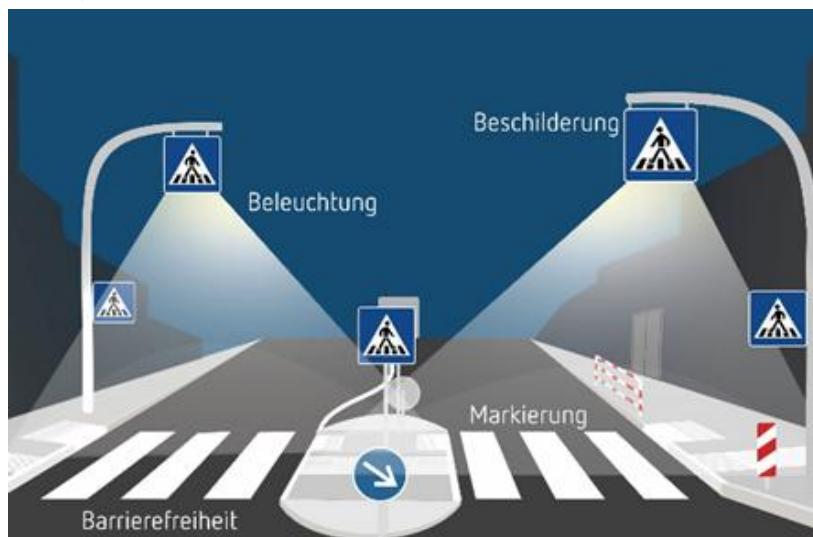
Good-Practice-Beispiel

Es wird empfohlen zu prüfen, ob eine Verlegung des Fußgängerüberwegs weiter in Richtung Ortskern möglich ist, um eine bessere Anbindung an vorhandene Gehwege und eine insgesamt günstigere Lage im Verkehrsraum zu erreichen. Im Zuge einer möglichen Neuanlage sollte der FGÜ barrierefrei ausgebaut werden. Dazu gehören taktile Leit- und Aufmerksamkeitsfelder für sehbehinderte Menschen sowie eine differenzierte Bordhöhe, die den Anforderungen der Barrierefreiheit gerecht wird.

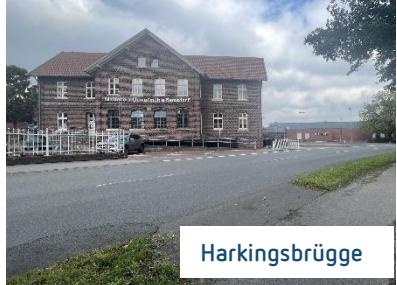
Problematik	<p>Auf Höhe der Musikschule an der Harkingsbrüge fehlt eine sichere und direkte Querungsmöglichkeit, sodass das Überqueren der Straße aufgrund der hohen Fahrgeschwindigkeiten des Kfz-Verkehrs besonders gefährlich ist. Ein Ausweichen auf die Holthausener Straße stellt keine Alternative dar, da dort im betreffenden Abschnitt ebenfalls keine direkte Möglichkeit zur Querung besteht. Zufußgehende müssen daher deutliche Umwege in Kauf nehmen, um die Straße sicher zu queren. Dadurch entsteht insgesamt eine unbefriedigende und teils riskante Situation, insbesondere für Kinder, ältere Menschen und mobilitätseingeschränkte Personen.</p>

<p>Harkingsbrüge</p>
Maßnahmenempfehlung	<p>Eine sichere Querungsmöglichkeit auf Höhe der Musikschule an der Harkingsbrüge durch die Anlage einer Mittelinse schaffen, um das Überqueren trotz hoher Fahrgeschwindigkeiten zu erleichtern. Alternativ prüfen, ob im Bereich der Holthausener Straße eine Querungsstelle über die bereits bestehende bepflanzte Insel eingerichtet werden kann, um unnötige Umwege zu vermeiden und eine durchgängige, fußgängerfreundliche Erschließung zu gewährleisten.</p>

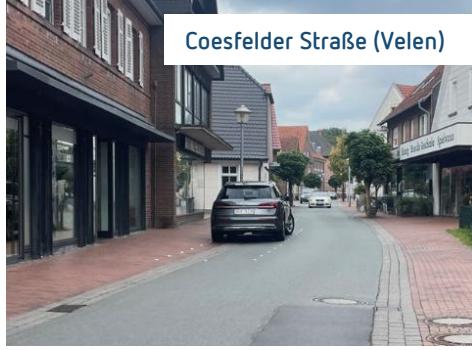
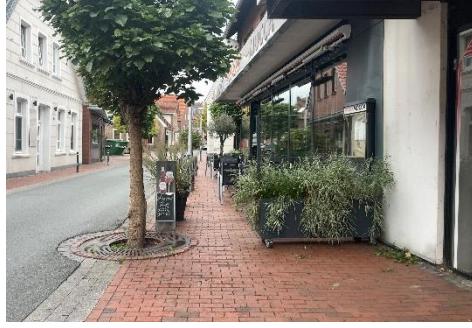
<p style="text-align: center;">Coesfelder Straße (Velen)</p>

Problematik	<p>Auf der Coesfelder Straße bestehen aufgrund der insgesamt geringen Straßenbreite erhebliche Nutzungskonflikte zwischen den verschiedenen Verkehrsarten. Insbesondere im Seitenraum teilen sich Fuß- und Radverkehr einen äußerst beengten Raum, was angesichts des hohen Durchgangsverkehrs zusätzlich problematisch ist. Dieser resultiert vor allem aus der Nähe zahlreicher Nahversorgungseinrichtungen, die ein hohes Verkehrsaufkommen sowohl durch Pkw als auch durch nicht motorisierte Verkehrsteilnehmende erzeugen.</p>

Maßnahmenempfehlung	<p>Für die Coesfelder Straße sollte zeitnah ein integriertes Verkehrskonzept erarbeitet werden, dessen Umsetzung mittel- bis langfristig erfolgt. Ziel ist es, den bestehenden Nutzungskonflikten aufgrund der geringen Straßenbreite und des hohen Durchgangsverkehrs wirksam zu begegnen und die Verkehrssicherheit sowie die Aufenthaltsqualität nachhaltig zu verbessern.</p> <p>Zentrale Bausteine sind verkehrsberuhigende Maßnahmen zur wirksamen Reduzierung der Fahrgeschwindigkeiten sowie eine konsequente Durchsetzung der geltenden Geschwindigkeitsbegrenzung. Darüber hinaus sind die bestehenden Baumstandorte im Zuge der Neuordnung der Verkehrsflächen zu überprüfen und funktional wie gestalterisch zu optimieren, um zusätzliche Engstellen zu vermeiden. Eine Anpassung und Verbesserung der Beleuchtung ist ebenfalls vorzusehen, um insbesondere in den Abend- und Nachtstunden das Sicherheitsempfinden zu erhöhen. Die Umsetzung der Maßnahmen sollte nach Möglichkeit mit</p>

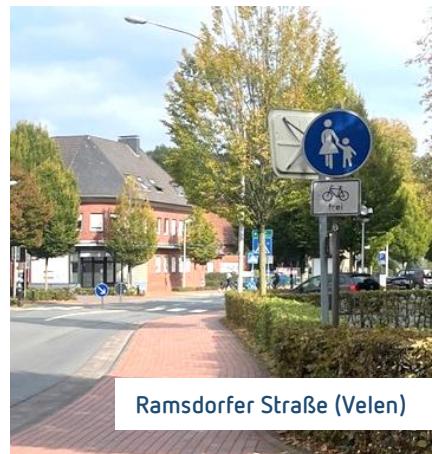
Ramsdorfer Straße (Velen)

Problematik Auf dem Gehweg kommt es zu Nutzungs-konflikten zwischen dem Fuß- und Rad-verkehr, da viele Personen auf dem Fahr- rad den Gehweg nutzen. Gleichzeitig ist die Akzeptanz des Radverkehrs auf der Fahrbahn von Kfz-Fahrenden eher gering, so dass dieser sich oftmals unwohl fühlt und den Seitenraum trotz fehlender Rad- wegebenutzungspflicht wählt. Dies führt zu häufigen gegenseitigen Behinderungen und Unsicherheiten, insbesondere in Be-reichen mit hohem Fußverkehrsaufkommen.

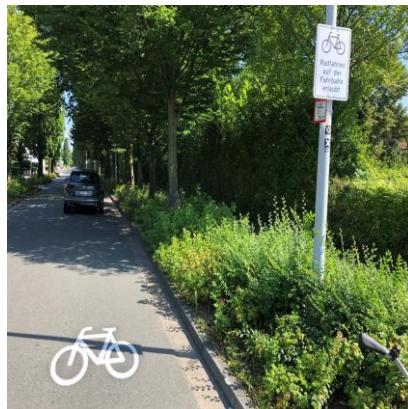
Good-Practice-Beispiele

Einsatz Einrichtung z.B. auf der Ramsdorfer Straße in Velen und an der Harkingsbrücke in Ramsdorf, im Bereich der aufgehobenen Radwegebenutzungspflicht.

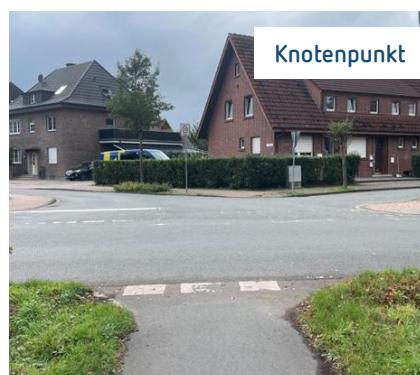
Problematik Der Knotenpunkt Bahnhofsallee / Schürkamp Allee / Nordvelener Straße ist aufgrund seiner fünf Verkehrsarme unübersichtlich gestaltet. Der groß dimensionierte Straßenraum erschwert insbesondere für zu Fuß Gehende und Radfahrende das sichere Queren der Fahrbahnen. Der Fuß- und Radverkehr wird derzeit gemeinsam im Seitenraum geführt, was die Orientierung zusätzlich erschwert und die Konfliktanfälligkeit erhöht. Gleichzeitig handelt es sich um eine wichtige Wegeverbindung zum angrenzenden Sportplatz, die insbesondere von Kindern, Jugendlichen und Familien stark zu Fuß

und mit dem Fahrrad genutzt wird. Dadurch kommt dem Knotenpunkt eine besondere Bedeutung für die Verkehrssicherheit des nicht motorisierten Verkehrs zu.

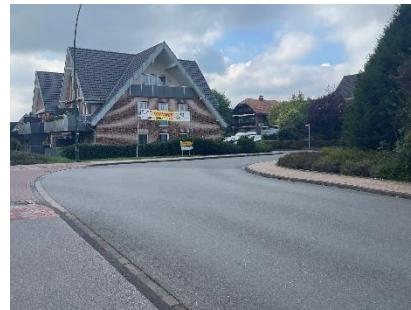
Problematik Die Straße weist in einem kurvigen Abschnitt eine schlechte Einsehbarkeit auf, wodurch die Sicht auf querende Zufußgehende stark eingeschränkt ist. Gleichzeitig kommt es gerade im Kurvenbereich häufig zu Querungen, was das Unfallrisiko erhöht. Zusätzlich befindet sich in unmittelbarer Nähe der Kurve das Seniorenheim „Haus St. Walburga“, wodurch insbesondere ältere Menschen mit eingeschränkter Mobilität häufig die Straße überqueren müssen und somit einem erhöhten Gefährdungspotenzial ausgesetzt sind.

Maßnahmenempfehlung Als Ansatz zur Verbesserung der Sicherheit kann die Geschwindigkeit auf Tempo 30 reduziert werden, unterstützt durch entsprechende Beschilderung und Fahrbahnmarkierungen. Ergänzend sollte die Gehwegverbreiterung geprüft und Bordsteinabsenkungen angelegt werden, um die Querungsbeziehung sicherer und barrierefrei zu gestalten.

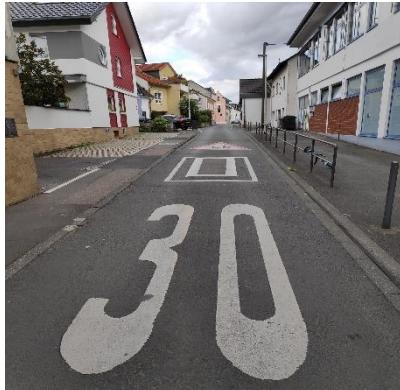
Good-Practice-Beispiel

- Reduzierung der Geschwindigkeit an der Harkingsbrücke und Wesekestraße in Ramsdorf

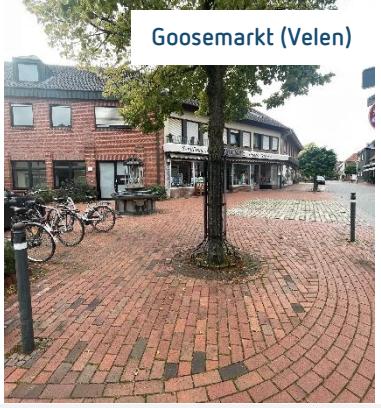
Problematik	<p>Der Bereich ist stark Kfz-orientiert und wird überwiegend als Parkplatz genutzt, wobei es sich zum Großteil um private Stellflächen handelt. Dadurch fehlt ein attraktives Aufenthaltsangebot, und der Raum wirkt wenig einladend für Zufußgehende.</p>

Maßnahmen-empfehlung	<p>Als Ansatz bietet sich an, den Bereich durch eine Sitzgruppe oder kleine Spielelemente aufzuwerten und so einen Ort mit Aufenthaltsqualität zu schaffen, sofern die Eigentumsverhältnisse dies zulassen. Um gestalterische und funktionale Verbesserungen umfassender umsetzen zu können, kann zudem der Ankauf der angrenzenden Parkflächen geprüft werden. Gerade durch die Lage an der Coesfelder Straße hat der Goosemarkt ein großes Potenzial, die Ortsmitte aufzuwerten.</p>	
Hinweise	FGSV:2002 EFA	
Good-Practice-Beispiele

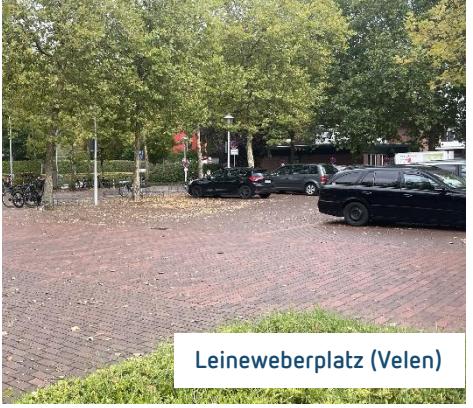
Problematik	<p>Der Leineweberplatz weist derzeit eine geringe Aufenthaltsqualität auf und dient aktuell überwiegend als Parkplatz. Abgesehen von dem einmal wöchentlich stattfindenden Markt findet kaum eine Nutzung als Aufenthalts- oder Begegnungsraum statt. Besonders aufgrund der zentralen Lage des Platzes besteht ein hohes Potenzial für eine intensivere Nutzung als öffentlicher Aufenthaltsraum, das derzeit jedoch nicht ausgeschöpft wird. Es fehlen gestaltete Aufenthaltsbereiche und Sitzmöglichkeiten, sodass der Platz seine Funktion als sozialer Treffpunkt nur unzureichend erfüllt.</p>

<p>Leineweberplatz (Velen)</p>
Maßnahmenempfehlung	<p>Langfristig wird eine grundlegende Umgestaltung des Leineweberplatzes zur nachhaltigen Verbesserung der Aufenthaltsqualität empfohlen. Kurzfristig können jedoch die kostenlos zur Verfügung gestellten „Stadt-Terrassen“ des Zukunftsnetz Mobilität NRW genutzt werden, um den Platz temporär aufzuwerten. Diese interimistische Maßnahme ermöglicht es, ohne großen baulichen Aufwand Aufenthaltsflächen und Sitzgelegenheiten zu schaffen und die zukünftige Nutzung des Platzes im Rahmen einer Erprobung zu testen.</p>

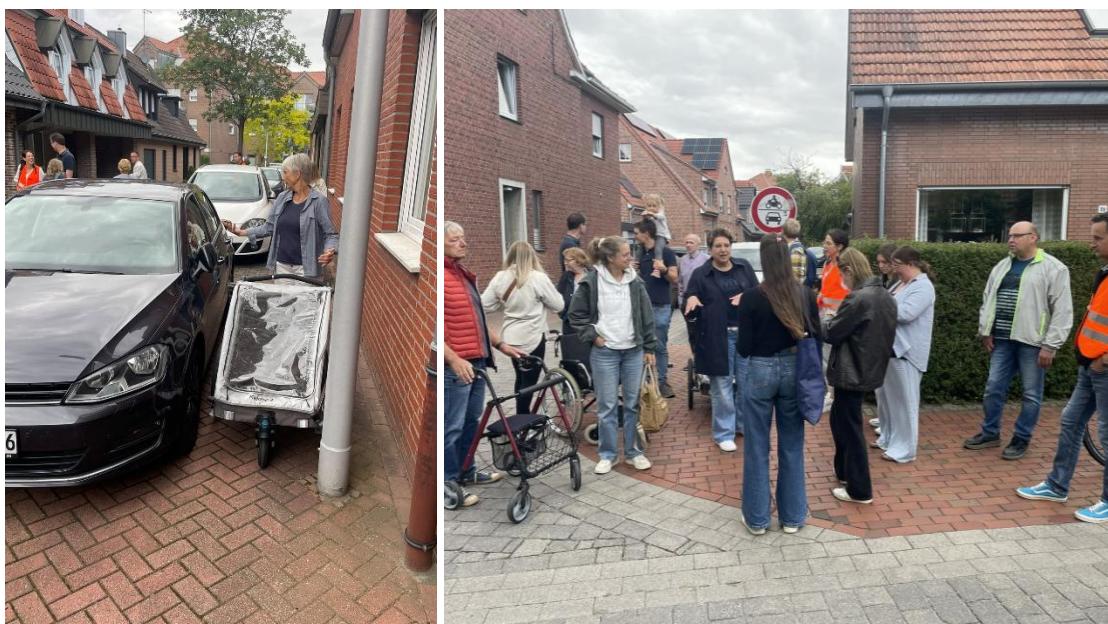
Abbildung 16: Ein parkendes Auto versperrt den Gehweg; Teilnehmende diskutieren an der Bahnhofsallee

- Der Hol- und Bringverkehr für den Kindergarten an der Bahnhofsstraße führe dazu, dass sehr willkürlich geparkt wird. Zusätzlich würden Bäume und der Überwuchs von Privaten Hecken den Gehweg verengen, sodass es nur schwer sei mit dem Kinderwagen an dem ruhenden Verkehr und den Bäumen vorbeizukommen. Auch Mülltonnen, die für die Müllabfuhr auf den Gehweg gestellt werden, würden den Gehweg verengen.
- Die Teilnehmenden bemängeln, dass in der Bahnhofsstraße teilweise mit zu hohen Geschwindigkeiten Auto gefahren wird. Außerdem würden Kfz bei Gegenverkehr manchmal auf den Gehweg ausweichen.
- Fahrradfahrer/-innen wüssten nicht wo sie fahren sollen und weichen manchmal auf den Gehweg aus, da auf der Fahrbahn keine Sicherheit garantiert sei. Die Teilnehmenden schlagen vor Piktogrammketten für Fahrradfahrer/-innen auf der Fahrbahn anzubringen.

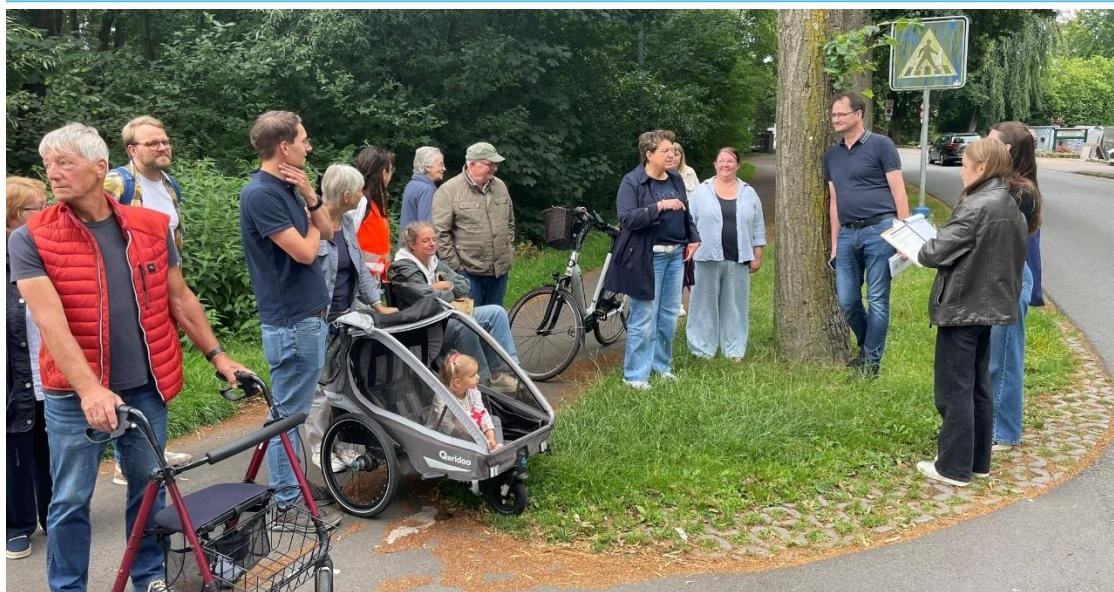
Abbildung 17: Teilnehmende stehen auf Grünstreifen, in dem der Zebrastreifen mündet

- Der Fußweg vorm Sportplatz bei der Kreuzung der Bahnhofsstraße und Nordvelener Straße führt direkt in den offenen Kreuzungsbereich hinein. Dies wird von den Teilnehmenden bemängelt und eine Querungshilfe gewünscht. Außerdem wird vorgeschlagen ein „Vorsicht Kinder“-Schild an der Kreuzung anzubringen, da viele Kinder über die Kreuzung zu dem Sportplatz fahren.

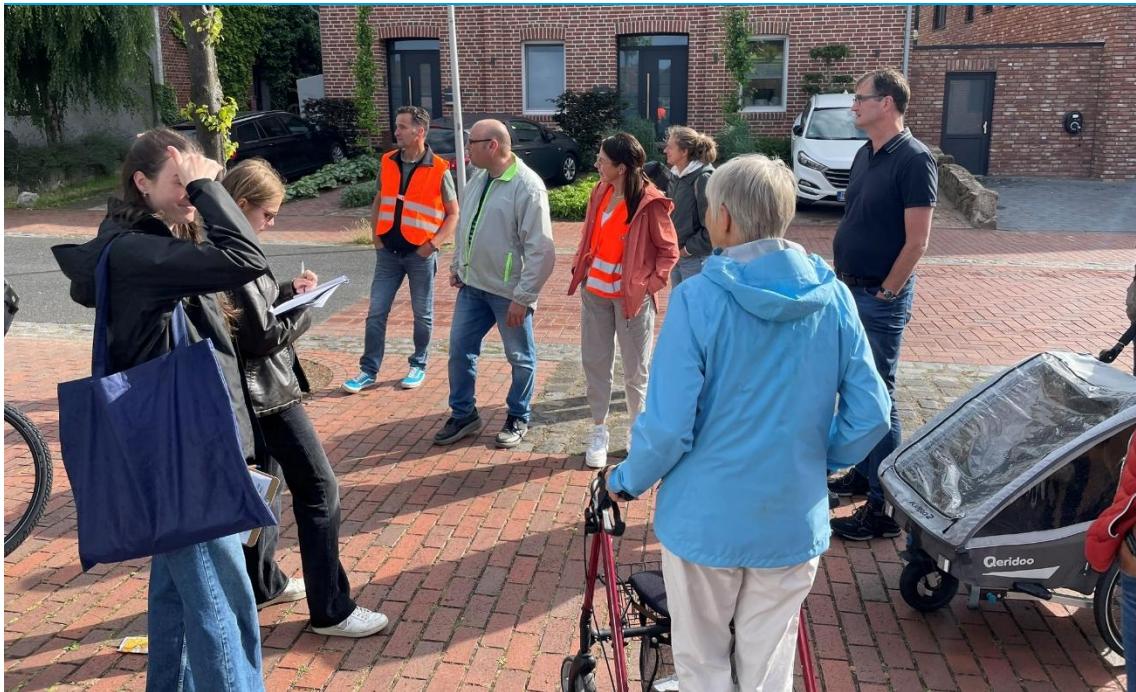
Abbildung 20: Teilnehmende diskutieren über die Schulstraße

- Die Teilnehmenden bemängeln außerdem, dass Pkws beim Abbiegen an der Kreuzung Schulstraße / Alte Gärtnerei über den Gehweg fahren würden. Das gleiche würde auch beim Begegnungsverkehr an der Schulstraße vorkommen. Radfahrer/-innen und Fußgänger/-innen würden sich nicht sicher fühlen und nicht wissen, wo diese sich in der Straße aufhalten können. Die Gruppe diskutiert, ob ein durchgezogener Gehweg in der Kreuzung den Fußgänger/-innen mehr Sicherheit geben würde.

- Auch die fehlende Aufenthaltsqualität in der Straße wird bemängelt. Die Teilnehmenden wünschen sich Bänke und mehr Aufenthaltsqualität in der Schulstraße, gerade auch für Senior/-innen.

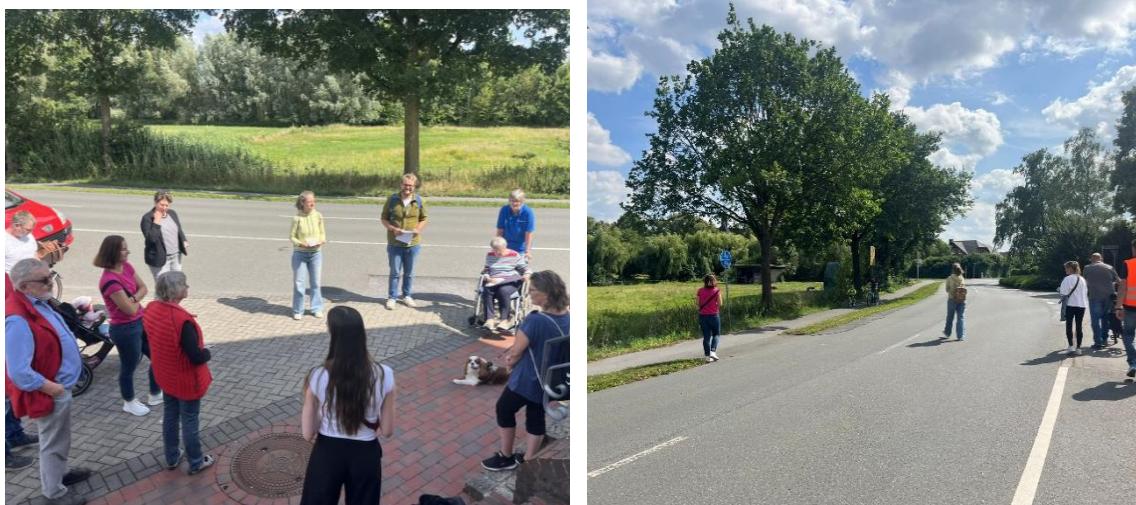
Abbildung 22: Teilnehmende diskutieren die Verkehrssituation an der Harkingsbrücke

- Die Teilnehmenden bemängeln, dass die Autos auf der Harkingsbrügge zu schnell fahren. Außerdem fehlt eine sichere Querungsmöglichkeit über die Harkingsbrügge zur Musikschule sowie über die Holthausener Straße. Mindestens eine dieser Straßen müsse gequert werden, um zu der Musikschule zu gelangen. Teilnehmende berichten, dass auch viele Kinder zu der Musikschule gehen oder Fahrrad fahren.
- Bewohner/-innen und Mitarbeiter/-innen von dem Seniorenheim Haus St. Walburga berichten, dass ein abgesenkter Bordstein an der Kreuzung Reverts Esch / Holthausener Straße fehlt und nur der Zebrastreifen genutzt werden kann.

- Der Gehweg an der Holthausener Straße war früher wohl ein Geh- und Radweg. Aktuell ist es nicht mehr erlaubt auf dem Gehweg Fahrrad zu fahren, dies ist den Radfahrer/-innen jedoch nicht bewusst. Die Teilnehmenden wünschen sich dort eine klarere Beschilderung.

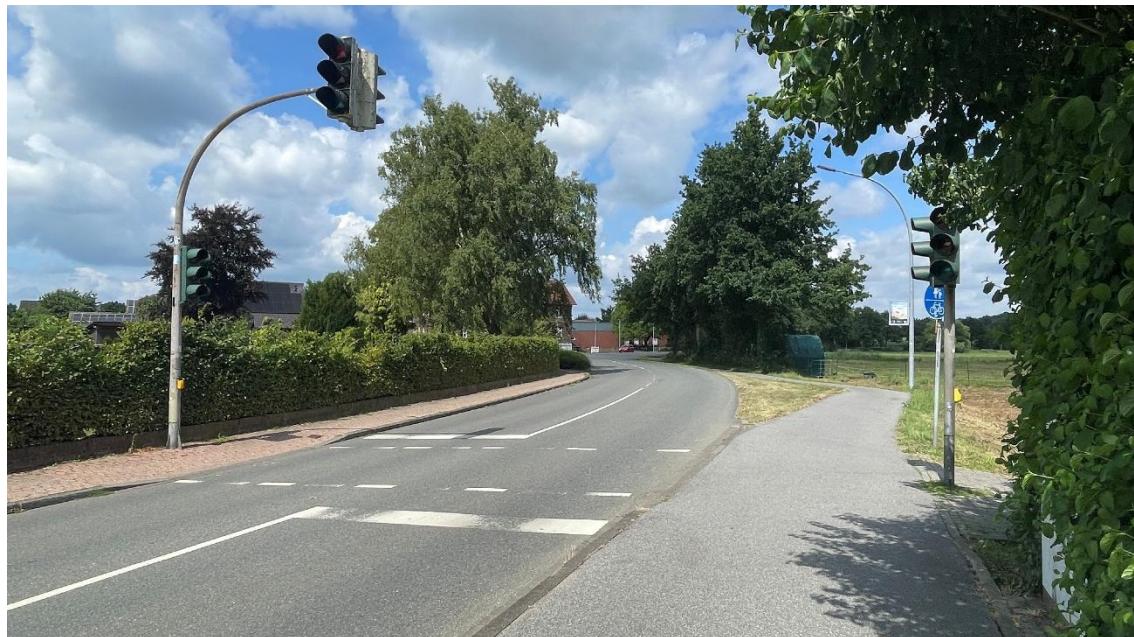
Abbildung 23: Bedarfsampel an der Straße Harkingsbrügge

- Die Teilnehmenden berichten, dass die Bedarfsampel gut funktioniert, sofern diese nicht defekt ist. Jedoch wird bemängelt, dass ein akustisches Signal der Ampel fehlt.
- Die Teilnehmenden berichten, dass Personen, die den Friedhof verlassen oft am Friedhofsaußengang direkt die Straße queren und nicht an der Ampel
- Der Gehweg zwischen der Kurve Weseke Straße / Harkingsbrücke und der Bedarfsampel ist nicht für den Radverkehr freigegeben. Jedoch würden oft Fahrradfahrer/-innen auf dem Gehweg fahren. Dies führt zu Nutzungskonflikten mit dem Fußverkehr. Die Teilnehmenden diskutieren die Verkehrsführung für den Radverkehr besser zu markieren, mit z.B. Piktogrammketten auf der Fahrbahn. An der

Bedarfsampel wird außerdem die schlechte Sichtbeziehung zwischen Fahrradfahrer/-innen, die auf dem Gehweg fahren und Fußgänger/-innen bemängelt.

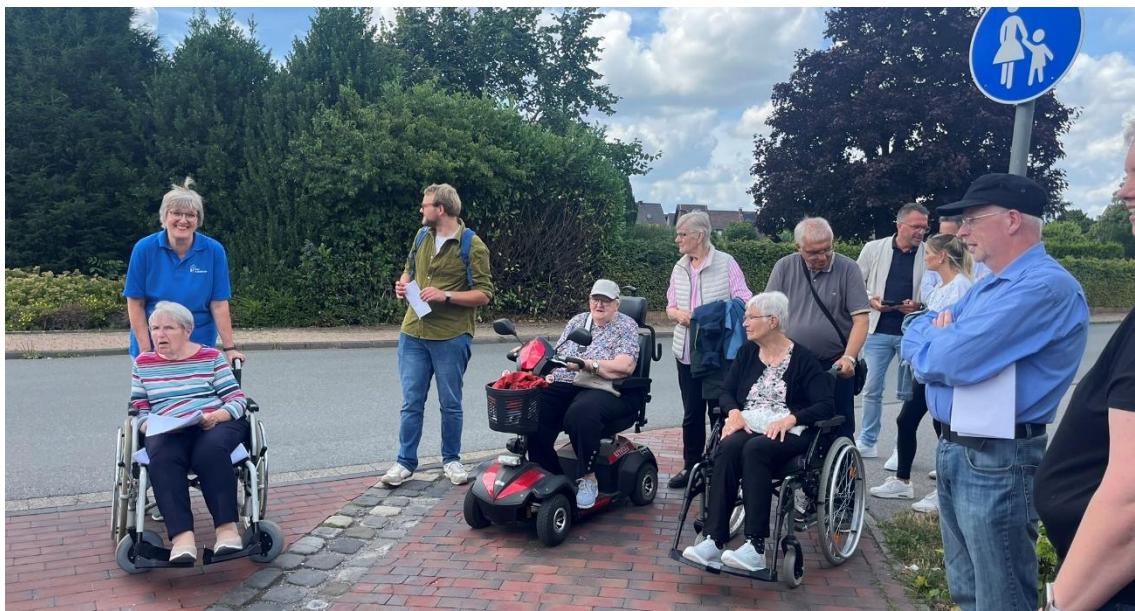
Abbildung 24: Teilnehmende diskutieren über die Verkehrssituation an der Kreuzung Hausstraße / Weseke Straße

- Die Teilnehmenden berichten, dass Autofahrer/-innen im Kurvenbereich der Weseke Straße / Harkingsbrügge oft auf der falschen Seite der Fahrbahn fahren. Der Vorschlag einer Fahrbahnmarkierung im Kurvenbereich wird gut angenommen.
- Frau Brockhaus fragt die Teilnehmenden, wo diese die Weseke Straße bzw. Harkingsbrügge queren. Die Teilnehmenden berichten, dass vor allem bei Beerdigungen oft direkt in der Kurve gequert wird. Dort herrsche jedoch auch eine schlechte Sichtbeziehung und Autos würden zu schnell fahren. Die Teilnehmenden bemängeln ebenfalls, dass es im Kurvenbereich keine abgesenkten Bordsteine gibt.
- Die Gehwege in der Weseke Straße seien abfallend, dadurch sei es im Rollstuhl nicht angenehm über die Gehwege zu fahren.

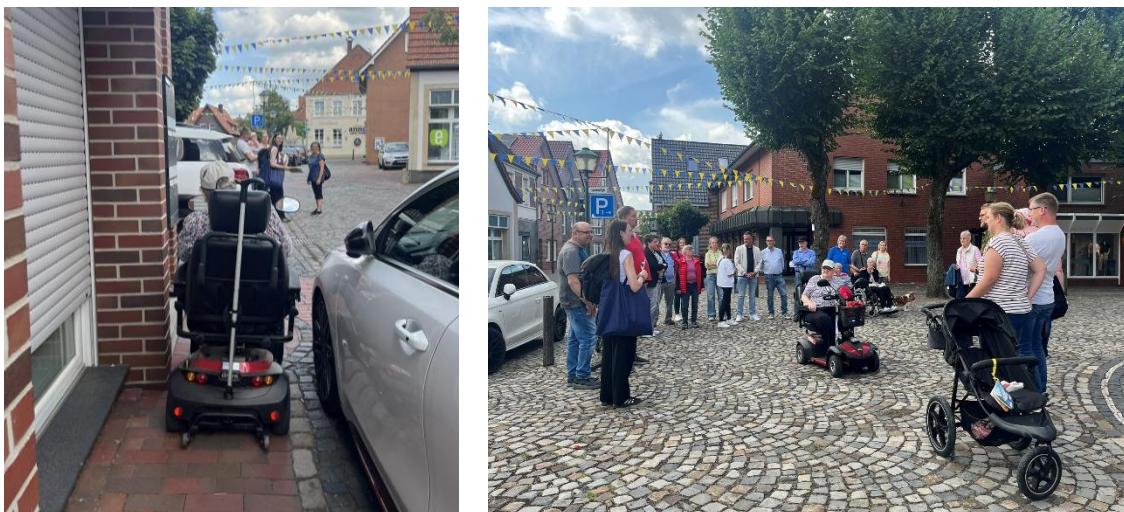
Abbildung 25: Eine Rollstuhlfahrerin kann fast nicht über den Gehweg fahren & die Teilnehmenden diskutieren die Situation auf dem Kirchplatz

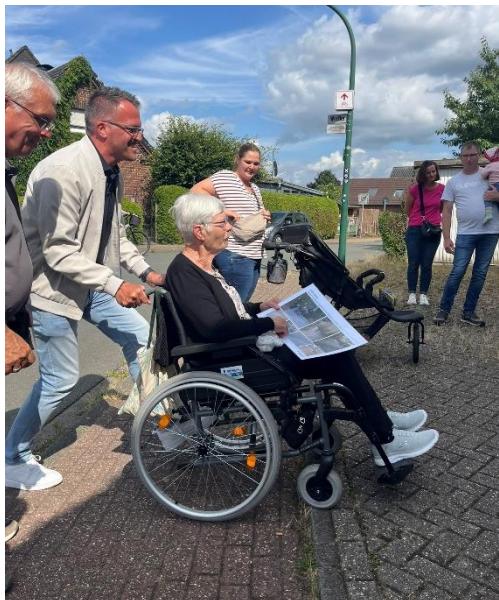
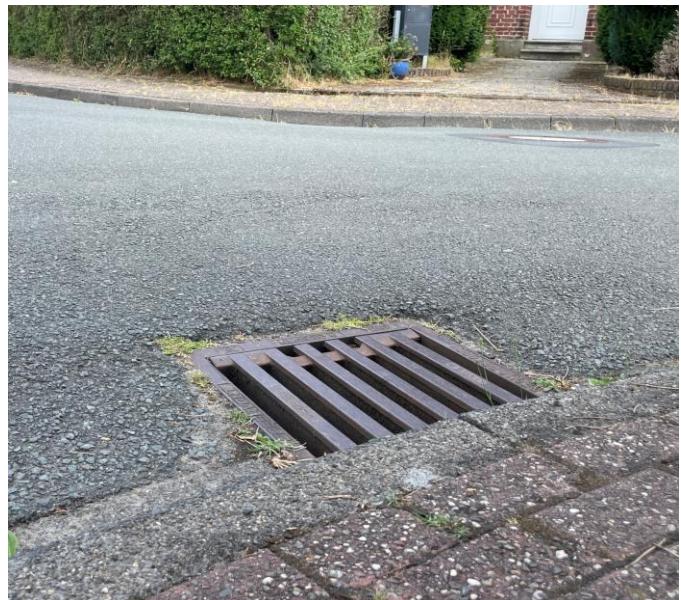
Abbildung 26: Fehlende Bordsteinabsenkungen an der Seltlingsporte

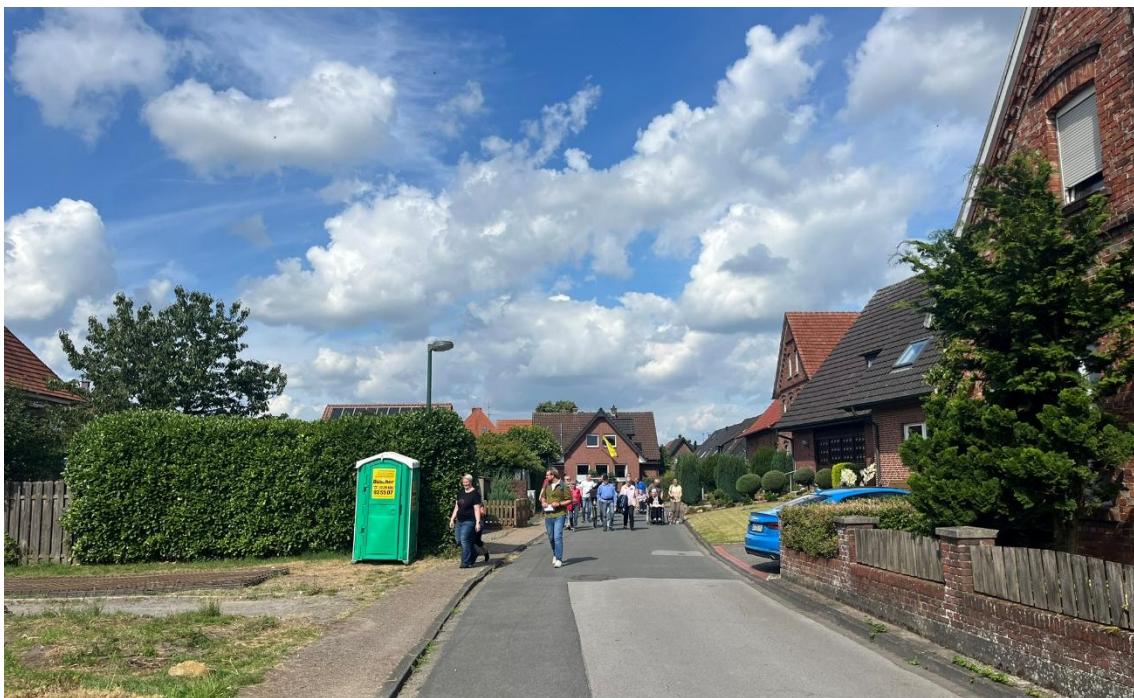
Abbildung 27: Die Teilnehmenden laufen aufgrund des schlechten Gehweges auf der Straße

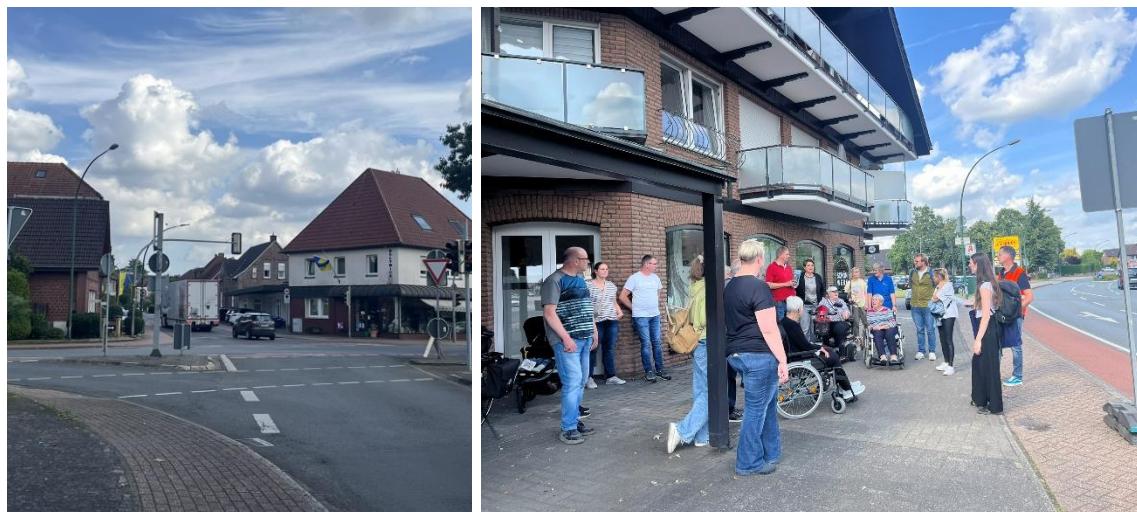
- Die Teilnehmenden bemängeln außerdem, dass es schwierig ist die Lange Straße als Fußgänger:in zu queren.
- Die Teilnehmenden diskutieren, ob Markierungen auf der Fahrbahn bei der Kreuzung Lange Straße / Mühlenweg / Paulusstraße die Verkehrsführung klarer gestalten würden. Aktuell sei die Verkehrsführung unübersichtlich und teilweise verwirrend.
- In der Ostendorfer Straße besteht ein Durchfahrtsverbot für LKWs, der Lieferverkehr ist jedoch frei. Teilnehmende berichten, dass trotzdem LKWs durch die Straße durchfahren. Wenn diese in der Straße dem ruhenden Verkehr ausweichen, würden die teilweise LKWs über den Gehweg fahren.

Abbildung 28: Ein LKW fährt in eine Straße in der LKW-Durchfahrten verboten sind & Teilnehmende diskutieren die Situation an der Kreuzung Velener Straße / Borkener Straße

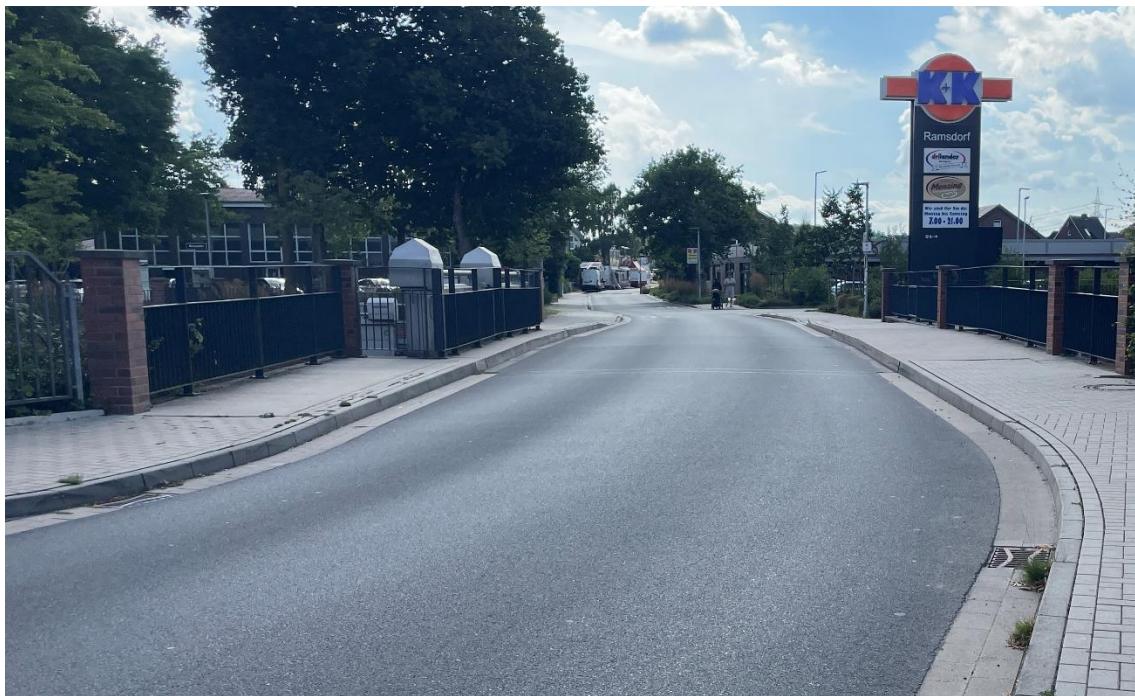
- Den Teilnehmenden fällt auf dem Weg zur siebten Station der schmale Gehweg auf der Südseite der Paulusstraße bei der Fischtreppe auf. Verwaltungsmitarbeiter berichten, dass der Gehweg bei einem Verkehrsversuch verbreitert werden soll. Auch wird von den Teilnehmenden bemängelt, dass der Gehweg zu hoch sei.

Abbildung 29: Schmaler Gehweg auf der Paulusstraße Richtung K&K

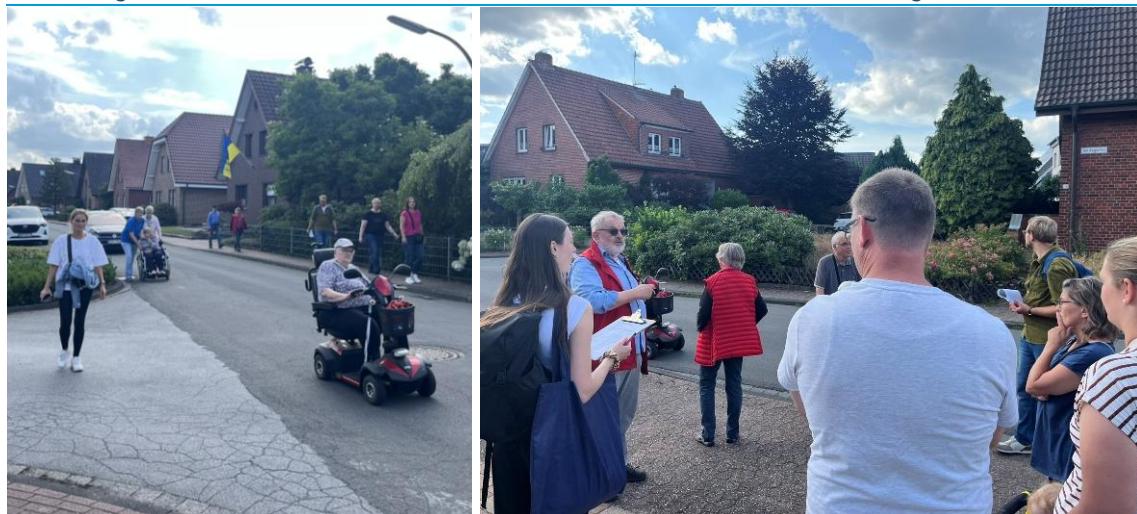
Abbildung 30: Teilnehmende diskutieren die Situation an der Straße am Aagarten

- Die Abbiegung von der Straße Am Aagarten auf den K&K-Parkplatz sei laut Teilnehmenden schlecht einsehbar.
- Teilnehmende bemängeln, dass die Weseke Straße an einigen Stellen lediglich über einen Trampelweg als Gehweg verfügt, der besonders im Winter nur **schwer** passierbar ist. Zudem fehle insbesondere in der Winterzeit eine ausreichende Straßenbeleuchtung.

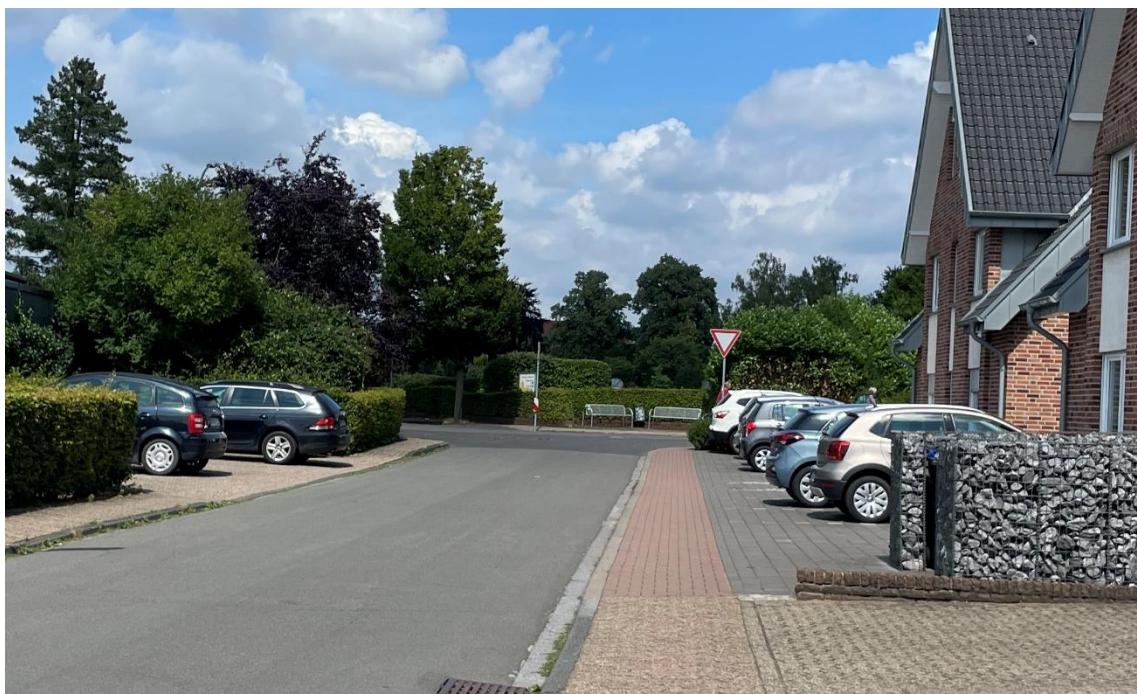
Abbildung 31. Kreuzungsbereich Weseker Straße / Am Aagarten

- Die Teilnehmenden bemängeln die schlechte Sichtbeziehung bei der Kreuzung Weseker Straße / Am Aagarten. Vom Seniorenheim kommend wäre die Straße am Aagarten sehr schlecht einsehbar. Es wird diskutiert, ob eine Haltelinie an in der Straße am Aagarten sinnvoll wäre.
- Die Teilnehmenden merken an, dass die Gehwege in der Straße Am Aagarten sehr schmal und uneben sind.
