Baumfachliche Stellungnahme

Baumfachliche Stellungnahme für die Neugestaltung des Burg- und Kirchplatzes und der alten Busspur an der Sekundarschule in Velen-Ramsdorf

Projektnummer: 220347

Ort der Untersuchung: Ortskern, Kirchenliegenschaft und Sekundarschule in Ramsdorf, 46342 Velen

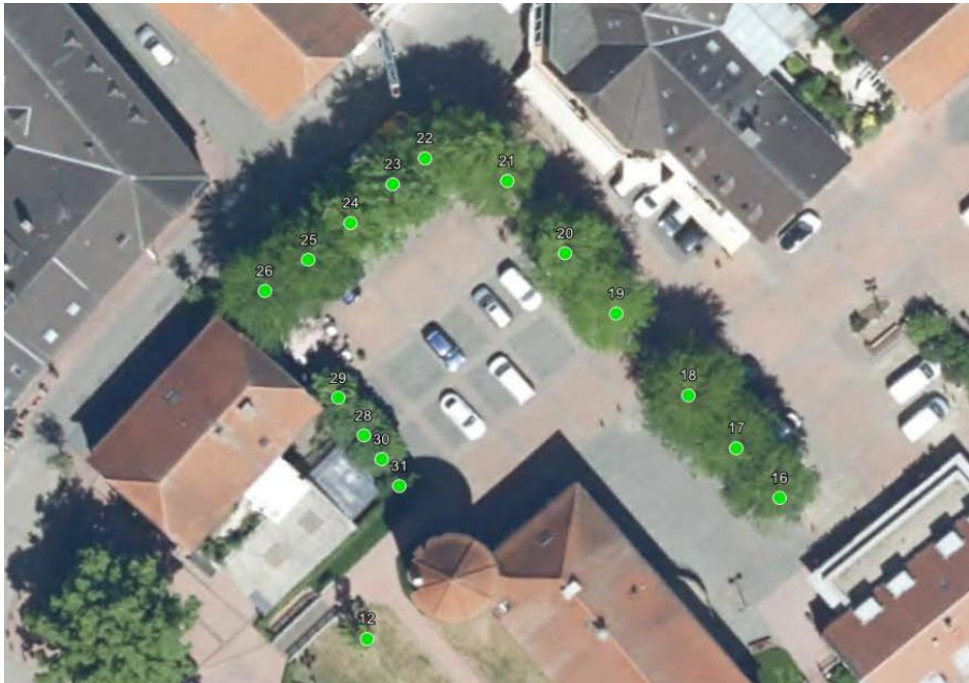
Abbildung 1: Abbildung 1: Lage der bewerteten 16 Bäume am Burgplatz. (Quelle: Arbokat Baumkataster „Grüner Zweig“ 28.02.2023)

In der Abbildung 1 sind die 16 Bäume am Burgplatz vor dem Rathaus als grüne Punkte markiert, entsprechend im Baumkataster dokumentiert und verortet worden. Dieser Baumbestand sei am stärksten von den anstehenden Planungen und Umgestaltungen betroffen, da hier z.T. baubedingt bis ca. 2 m tiefe Leitungsarbeiten durchgeführt werden und der gesamte Burgplatz eine neue Oberfläche bzw. Platzcharakter erhalten soll.

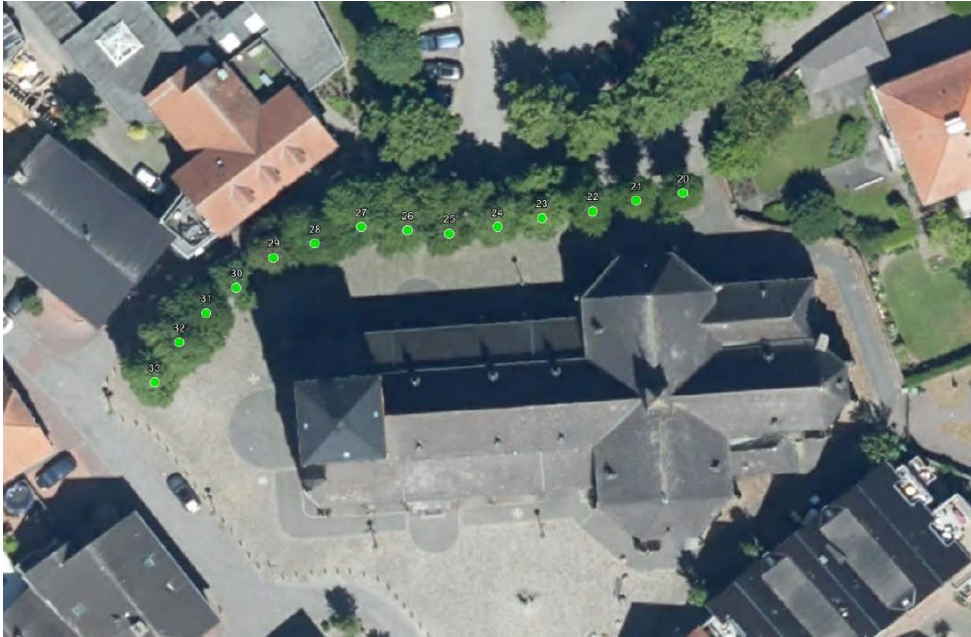
Abbildung 2: Abbildung 2: Lage der bewerteten 14 Bäume am Kirchplatz. (Quelle: Arbokat Baumkataster „Grüner Zweig“ 28.02.2023)

Die 14 Linden am Kirchplatz sind in der Abbildung 2 erkennbar und im Kataster erfasst und verortet. Von den benannten Linden befinden sich neun in städtischem und fünf in kirchlichem Besitz. Das vorhandene Kleinpflaster Richtung Kirche, sowie die Straße nördlich der Baumreihe soll erneuert werden.

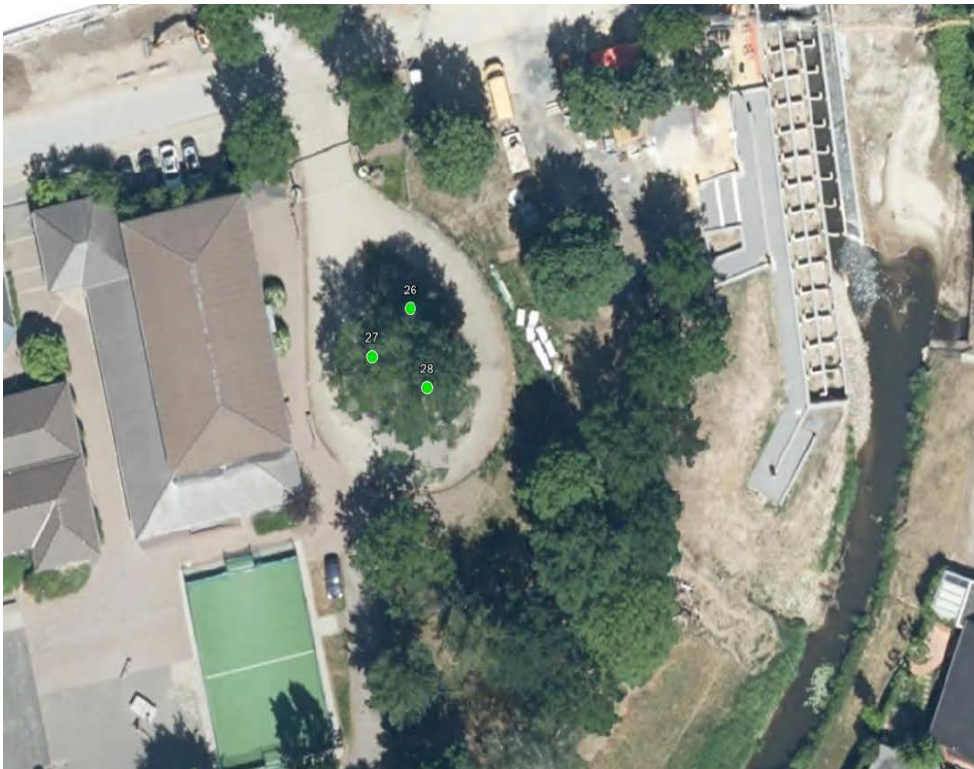
Abbildung 3: Abbildung 3: Lage der bewerteten drei Bäume an der Sekundarschule. (Quelle: Arbokat Baumkataster „Grüner Zweig“ 28.02.2023)

Der Standort an der Sekundarschule (siehe Abbildung 3) wird definiert durch eine tropfenförmige Pflanzscheibe, in der drei Eichen stehen und ein sie umgebende ehemalige Busspur als Wendeplatz. Die vorhandene Pflanzscheibe soll in ihrer bestehenden Form erhalten bleiben, der Platz soll umgestaltet werden.
